# **CÂMARA MUNICIPAL DE INDAIATUBA**

### **INDICAÇÃO**

**INDICO**, nos termos regimentais, após ouvida a Douta Casa, ao Exmo. Sr. Prefeito Municipal, providências junto à Secretaria competente, para que seja realizado a manutenção do Floresta Parque, Jardim Morada do Sol.

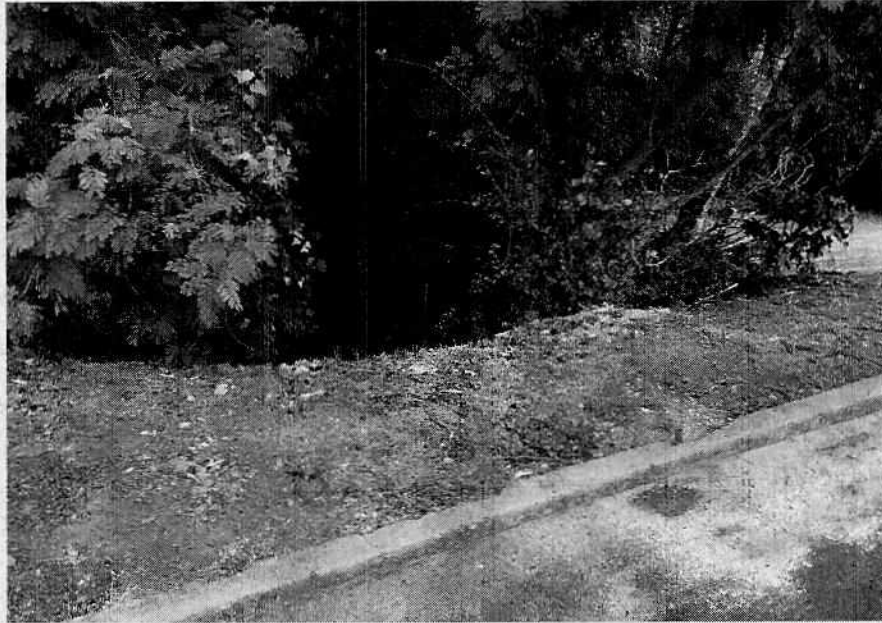
A falta de limpeza e manutenção de um local utilizado pelos cidadãos para fins relacionados a lazer, saúde, convivência familiar e comunitária, pode prejudicar a segurança dos que ali frequentam, conseguimos visualizar a presença de um “buraco” sem qualquer sinalização ou aparato de segurança, inclusive a poucos metros da pista de caminhada do local. (imagens 1 e 2 anexas)

Imagem 1 - distância entre a pista de corrida e o “buraco”, sem proteção e/ou aviso.

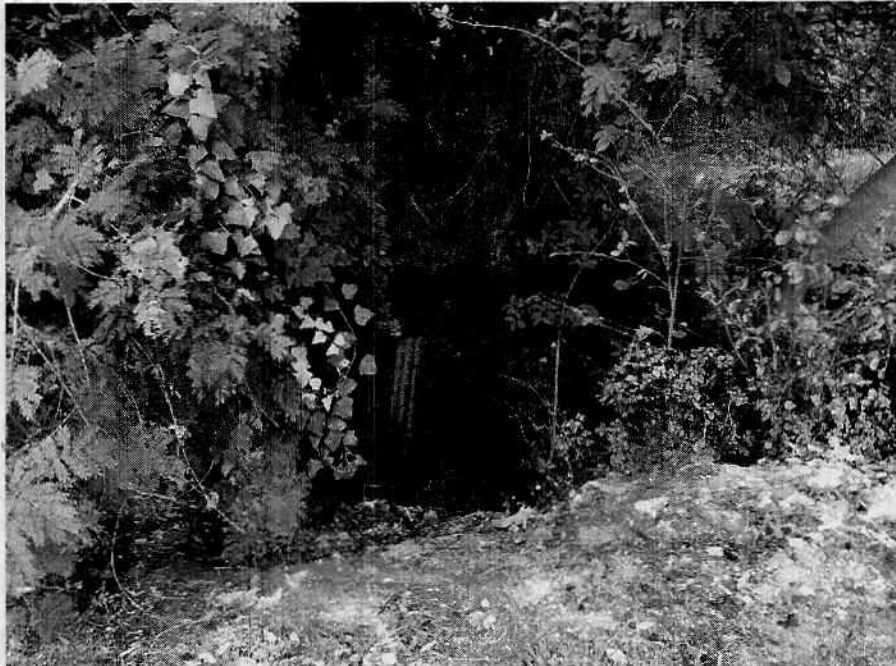
Imagem 2 - “buraco” ao lado da pista de caminhada.

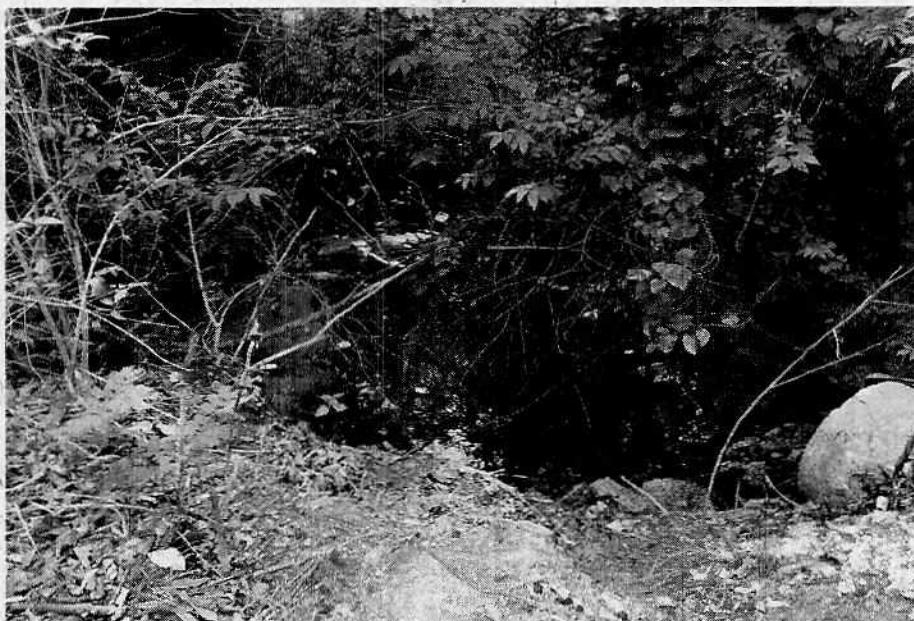
Sabemos que os locais propícios à criação do *Aedes aegypti* são uma grande preocupação para a população, diante disso, verificamos água parada existente no local, além de causar mau cheiro e possuir acúmulo de lixo, pode causar também doenças como a dengue. (imagens 3 e 4 anexas)

Imagem 3 - Água parada, que causa mau cheiro e risco de dengue.

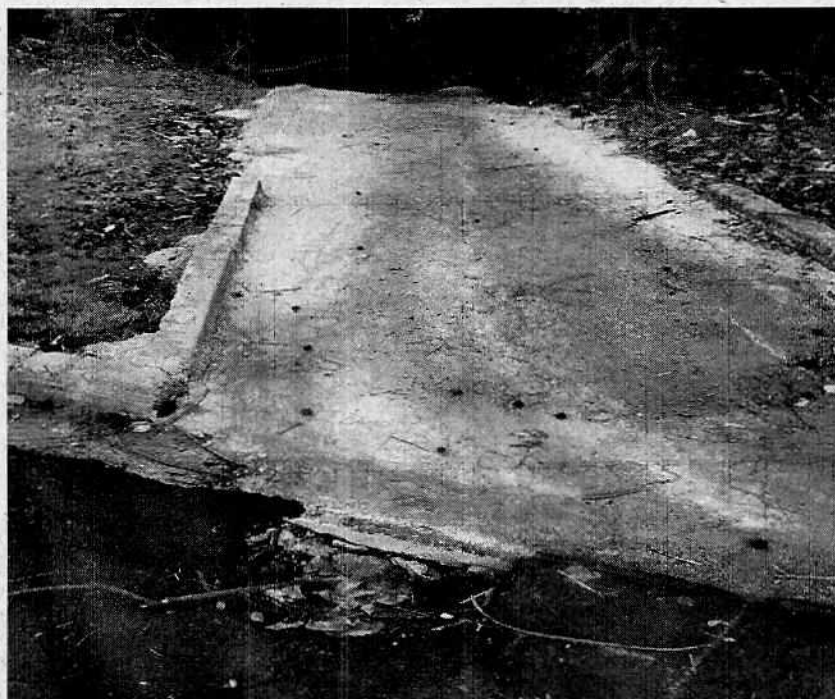
Imagem 4 - Rampa de escoamento danificada.

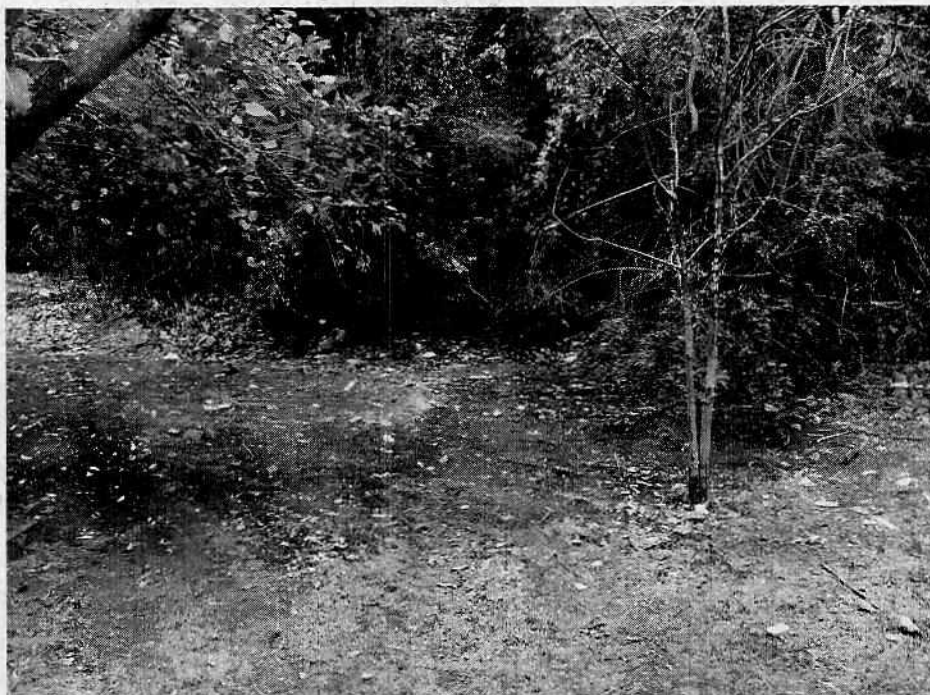
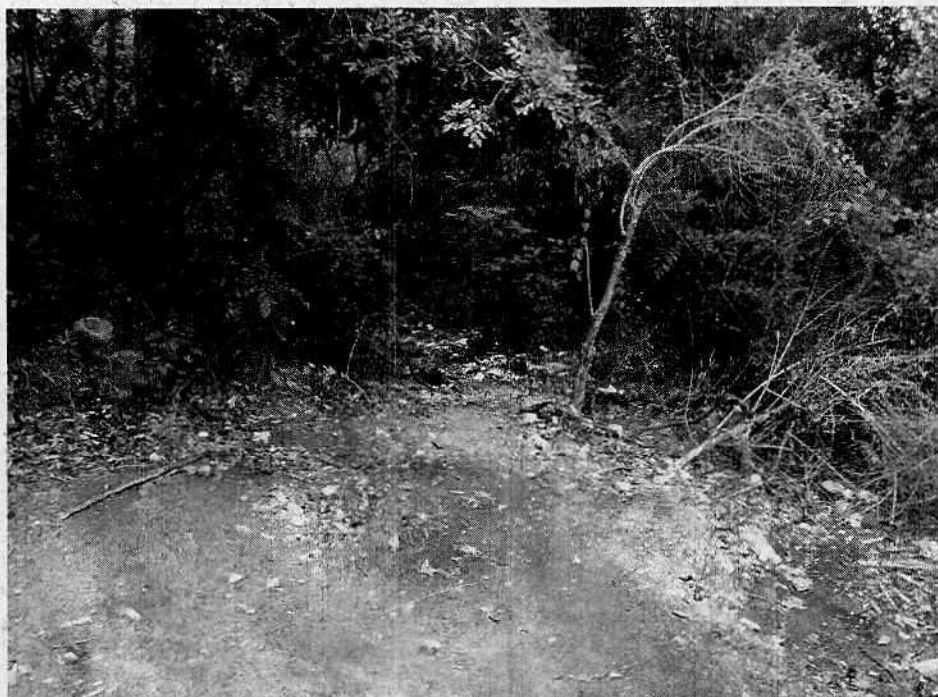
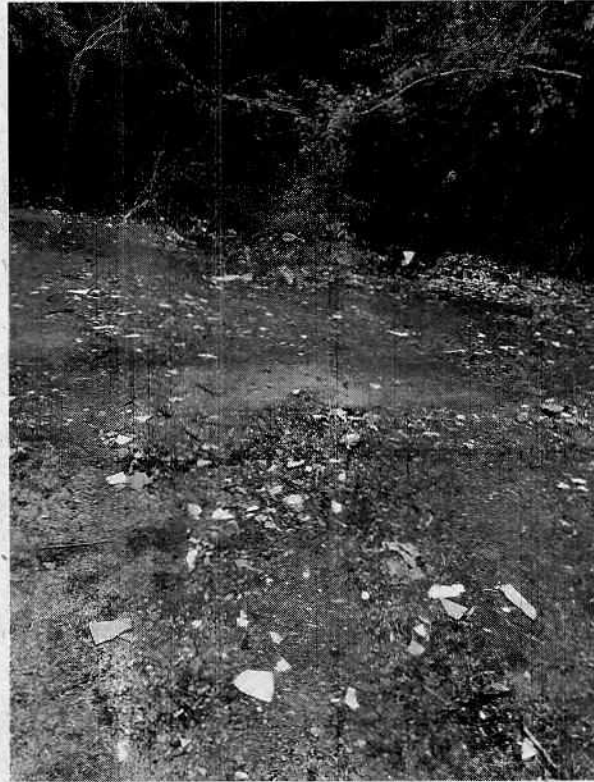
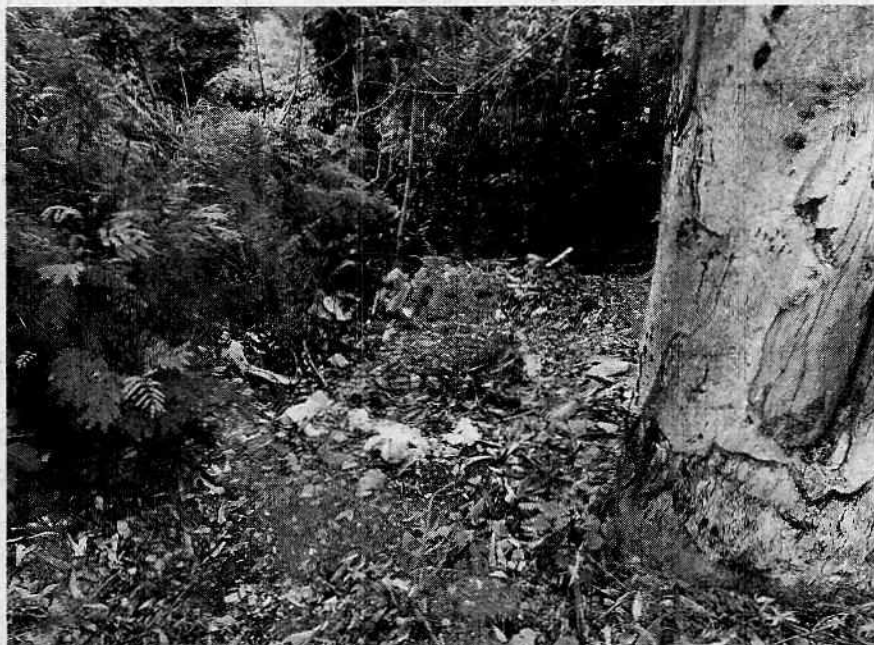
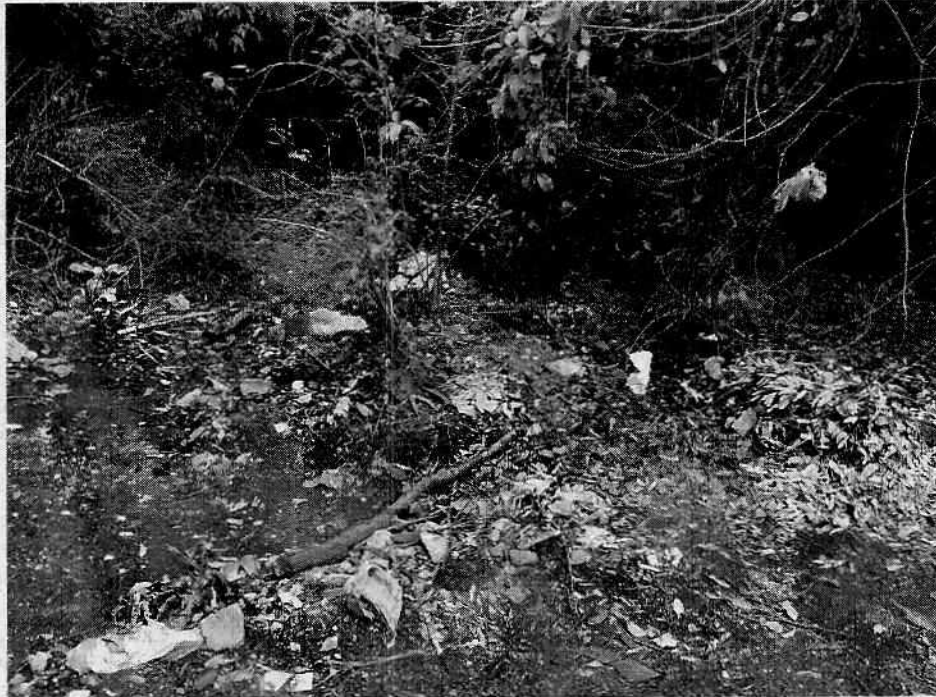
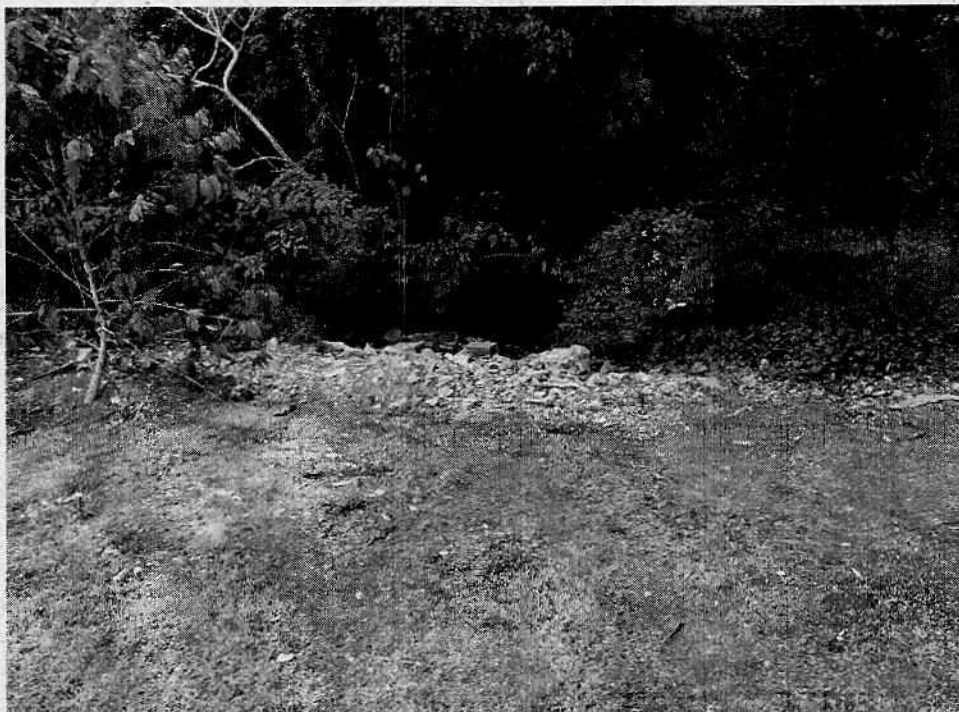
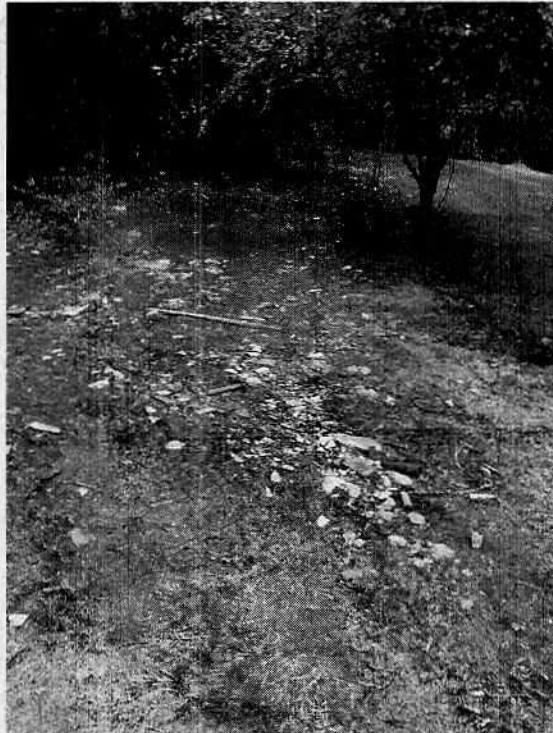
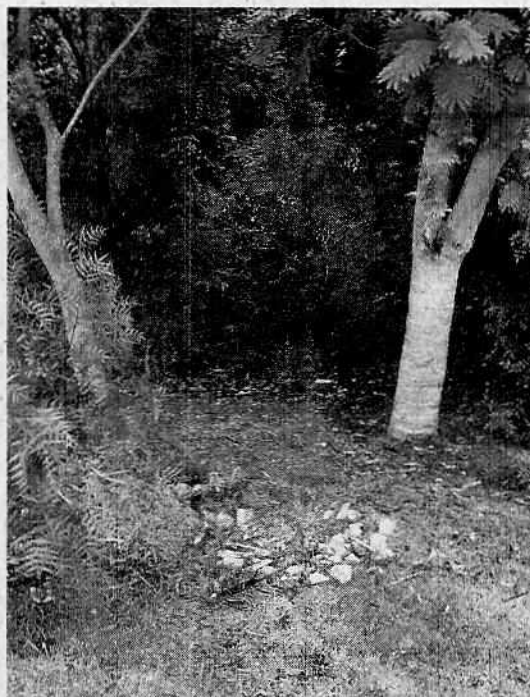
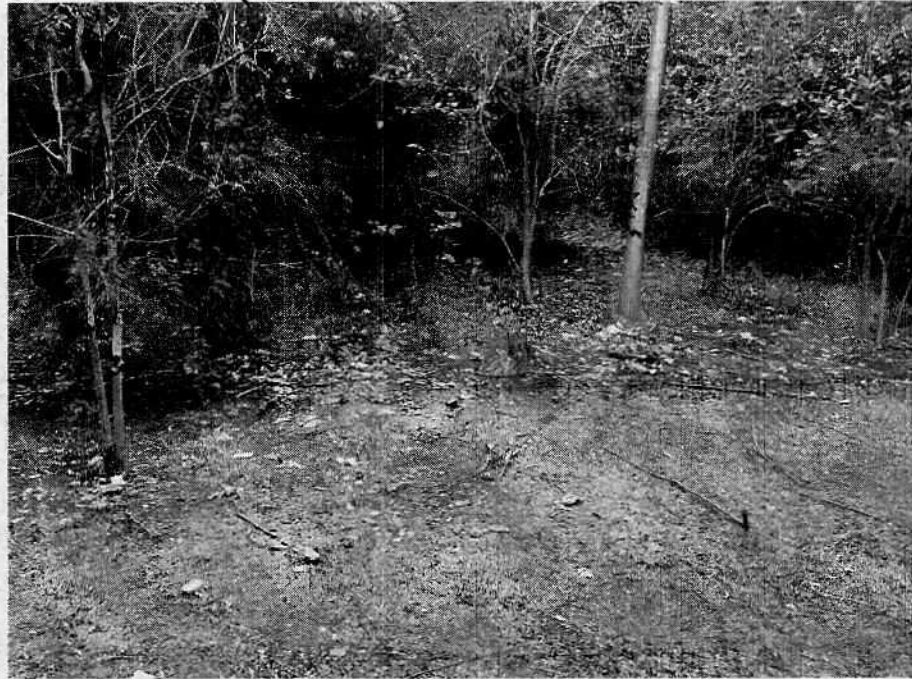
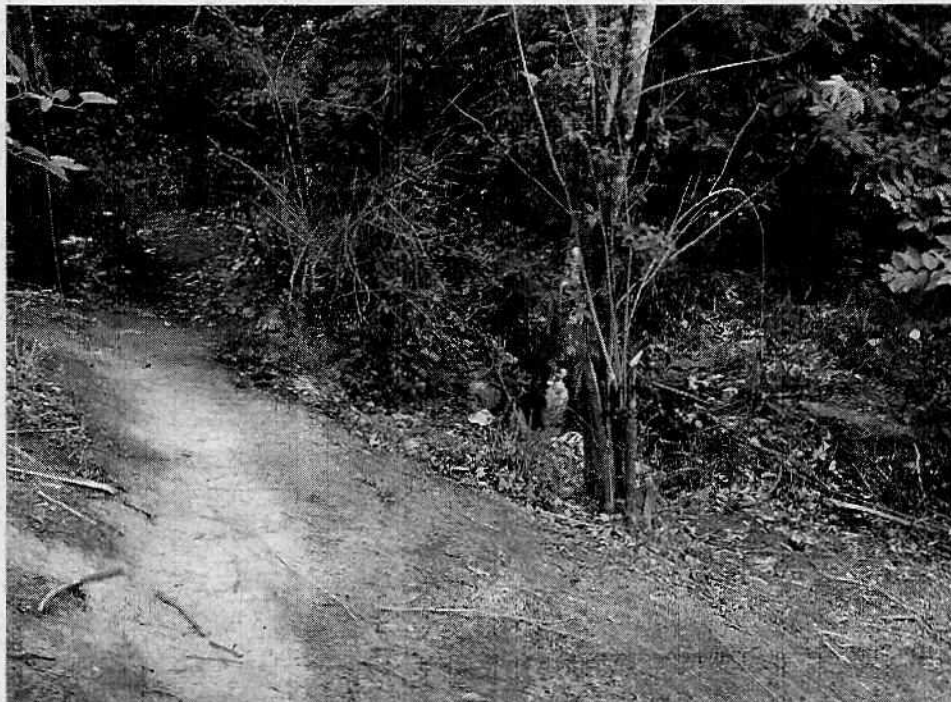
presença de resíduos no local. O material irregularmente descartado, além de causar mau cheiro e incômodo para frequentadores, também afeta a segurança; detectamos a presença de objetos cortantes como vidro, telhas, porcelana, metais, dentre outros. (imagens 5 a 14 anexas).

Imagem 5 - Descarte irregular de materiais.

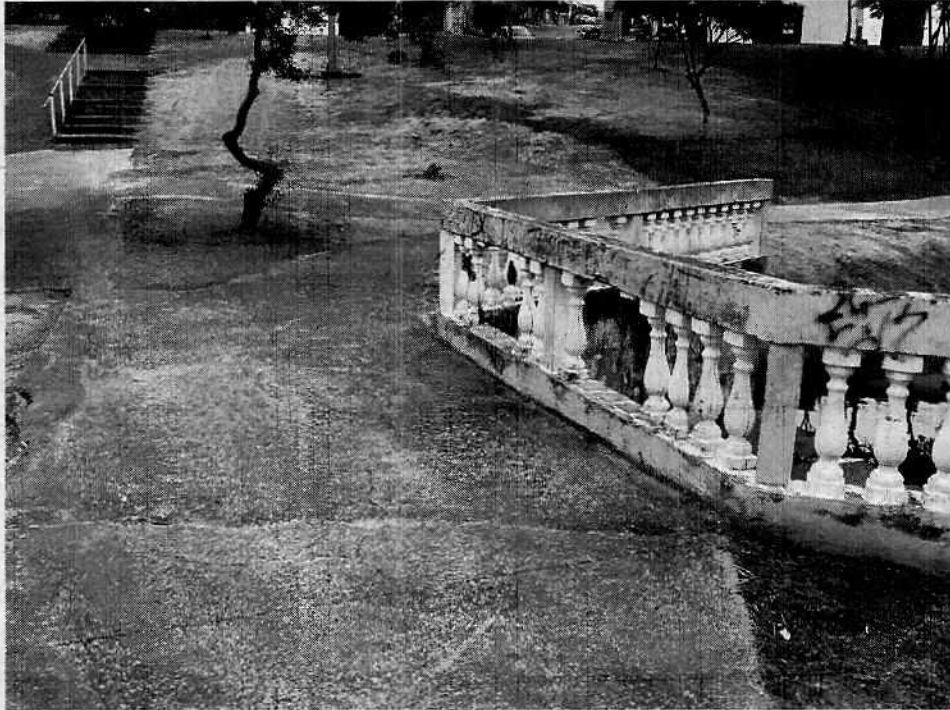
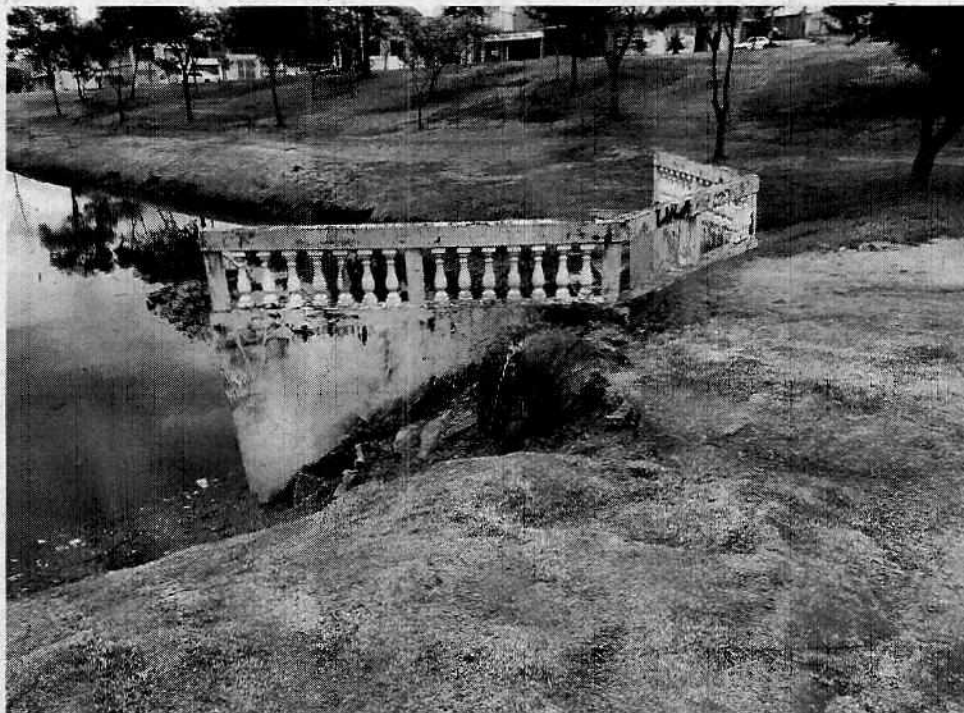
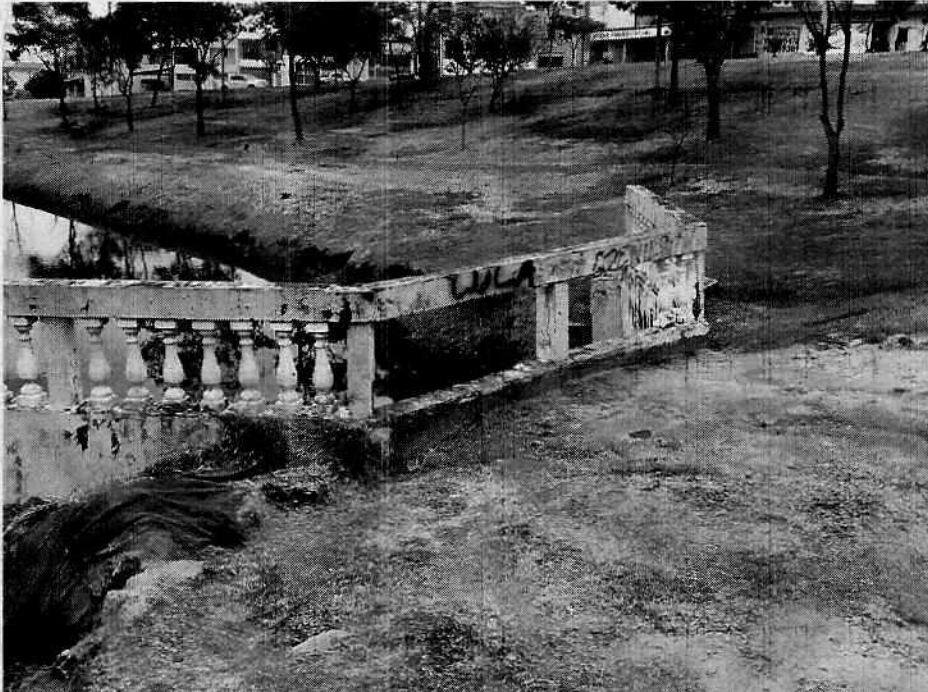
Por conseguinte, existe a questão do parapeito que protege os transeuntes de cair no rio, que, de acordo com as imagens anexas (imagens 15 a 17 anexas), está sem alguns pilares, ou com os mesmos danificados, trazendo insegurança para crianças, adultos e idosos que transitam por ali. Além disso, há uma diferença a nível do calçamento do local, ao perceber que de um lado está cimentado e do outro, não. (imagem 18 anexa).

Imagem 15 - Parapeito com riscos para transeuntes.

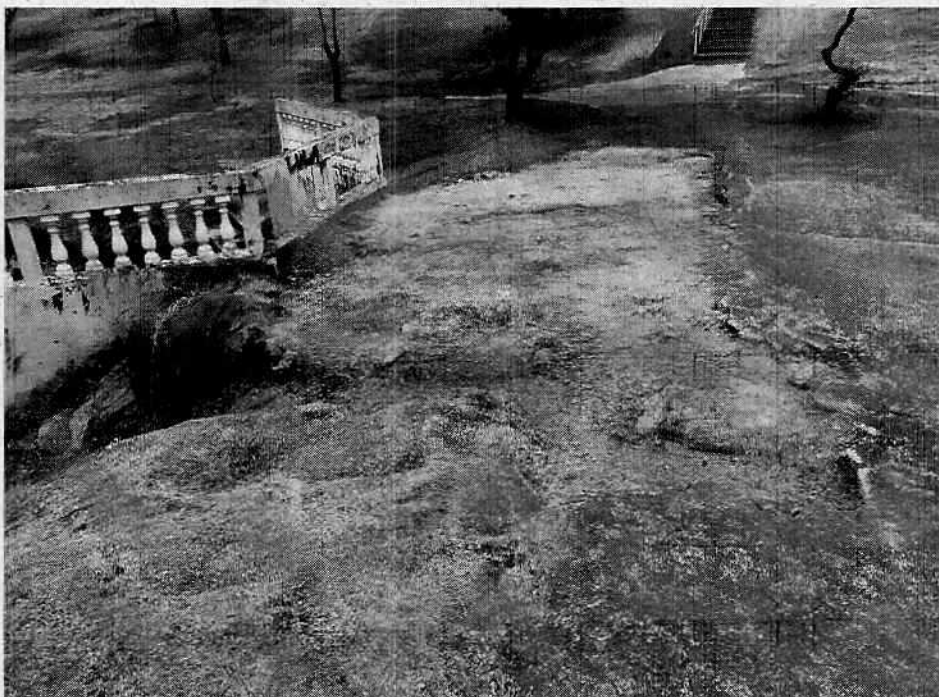
Imagem 18 - Irregularidades na estrutura do calçamento.

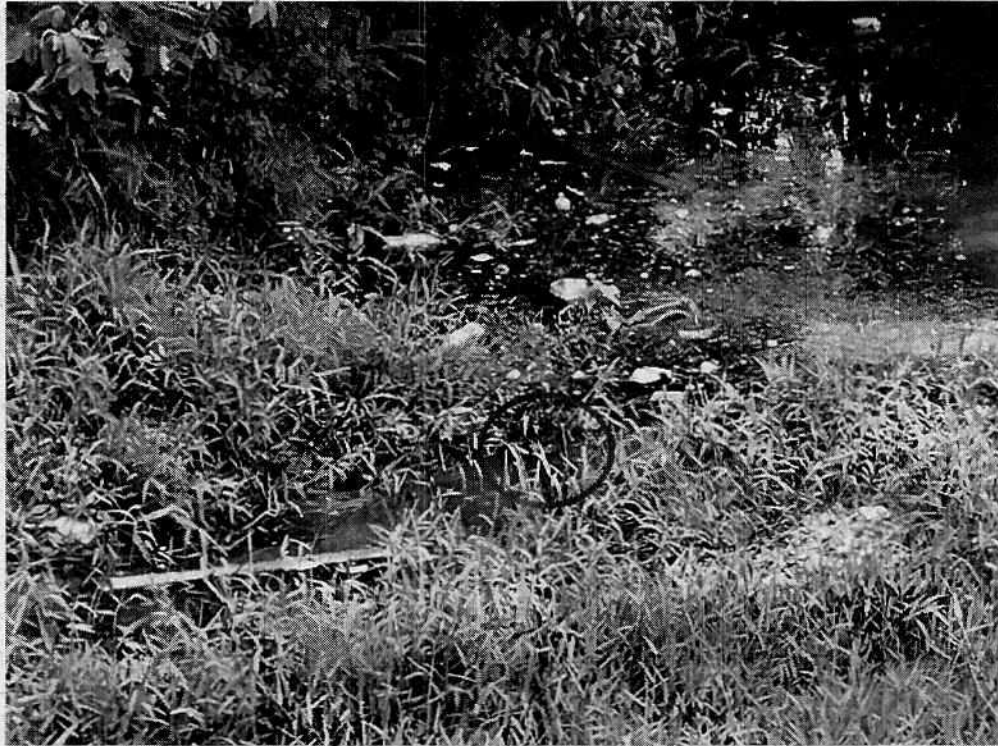
Além do incômodo para os frequentadores do local, ao ser descartado de maneira inadequada e em local inadequado, o lixo pode causar sérios riscos para os animais, na imagem anexa (imagem 19 anexa), nota-se um pato nadando em volta dos lixos que são jogados por ali. Portanto é necessário que seja feita limpeza e manutenção para garantir a qualidade de vida também dos animais que vivem ali.

Imagem 19 - Pato nadando entre o lixo.

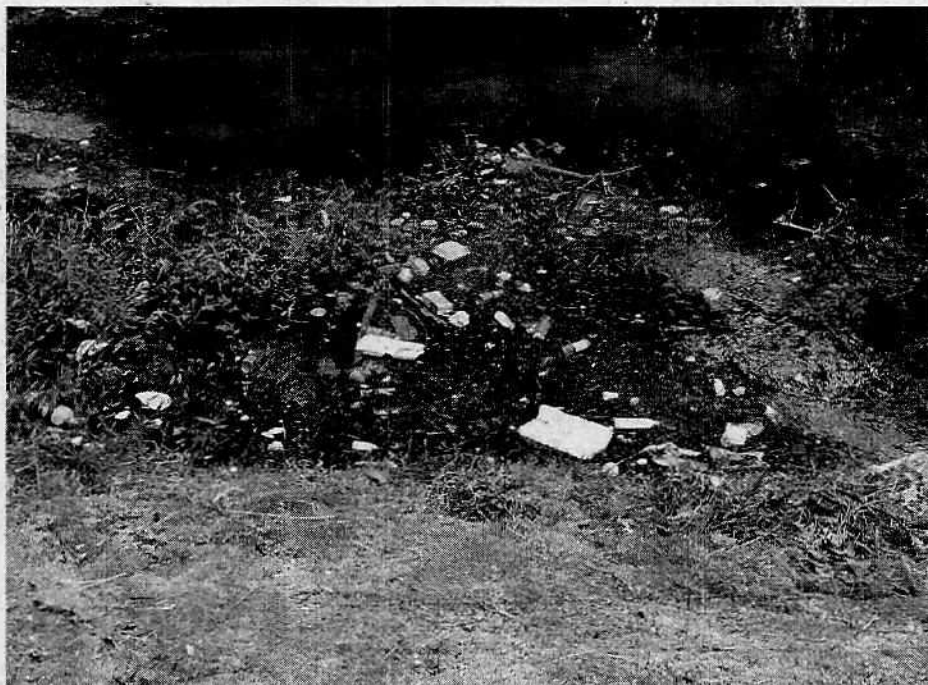
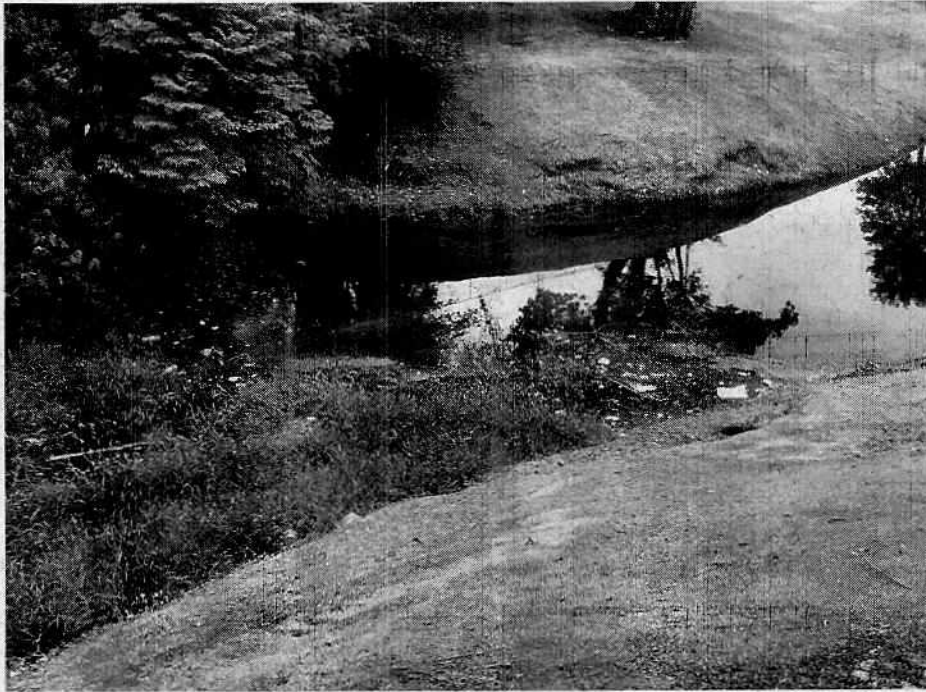
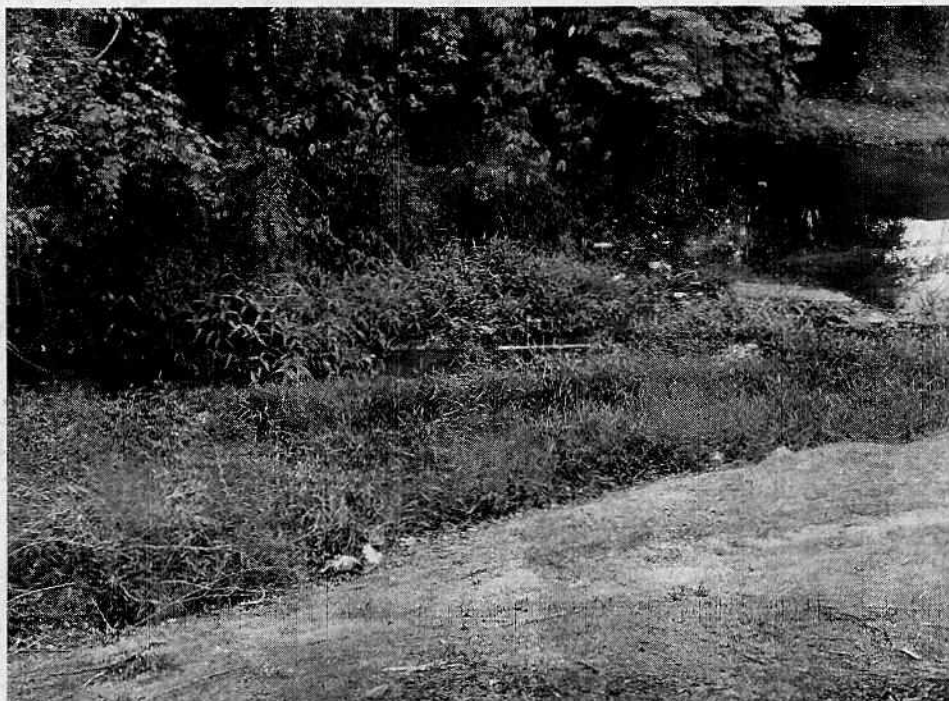
O assoreamento é um processo em que existe acúmulo de detritos, lixo, entulho e outros materiais no leito dos rios. Tal acúmulo prejudica o rio, provocando transbordamento em épocas de grande quantidade de chuvas, na imagens anexas (imagens 20 a 22 anexas) conseguimos perceber um exemplo claro do que se refere ao assoreamento, o que enfatiza a realização de limpeza no local.

Imagem 21 - Assoreamento e acúmulo de lixo no lago.
