# **CÂMARA MUNICIPAL DE INDAIATUBA**

## **INDICAÇÃO**

**Indica ao Prefeito Municipal que, por meio da Secretaria competente, realize vistoria técnica e providencie reparo no pavimento asfáltico e verificação de implementação de lombada na Rua Maria Bittencourt Crepaldi, no bairro Jardim Regente.**

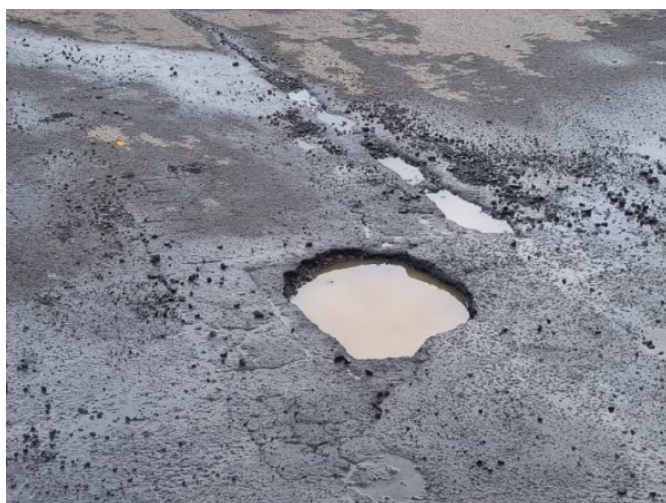
Moradores do bairro Jardim Regente relataram problemas relacionados às condições do pavimento na Rua Maria Bittencourt Crepaldi, onde foram identificados buracos e desgaste significativo do asfalto. Conforme demonstrado na imagem encaminhada a este gabinete, os buracos apresentam profundidade considerável e já começam a se expandir, o que aumenta o risco de danos a veículos, acidentes envolvendo motociclistas e dificuldades na circulação diária dos moradores.

Além disso, o acúmulo de água nas imperfeições do pavimento contribui para acelerar a deterioração do asfalto, agravando o problema e ampliando os riscos à segurança viária.

Diante disso, torna-se necessária a realização de vistoria técnica na via, com a adoção de providências para o reparo adequado do pavimento asfáltico, bem como a análise de viabilidade para implementação de dispositivo redutor de velocidade, caso constatada a necessidade pelos órgãos competentes.

Diante do exposto, sugere-se que o Poder Executivo realize vistoria técnica na via e adote as medidas necessárias para recuperação do pavimento e melhoria das condições de segurança e trafegabilidade no local.
