# **CÂMARA MUNICIPAL DE INDAIATUBA**

## **INDICAÇÃO**

**Indica ao Prefeito Municipal que, junto à Secretaria competente, realize serviços de recuperação asfáltica e limpeza do sistema de drenagem na Rua Guerino Lui, no bairro Colinas.**

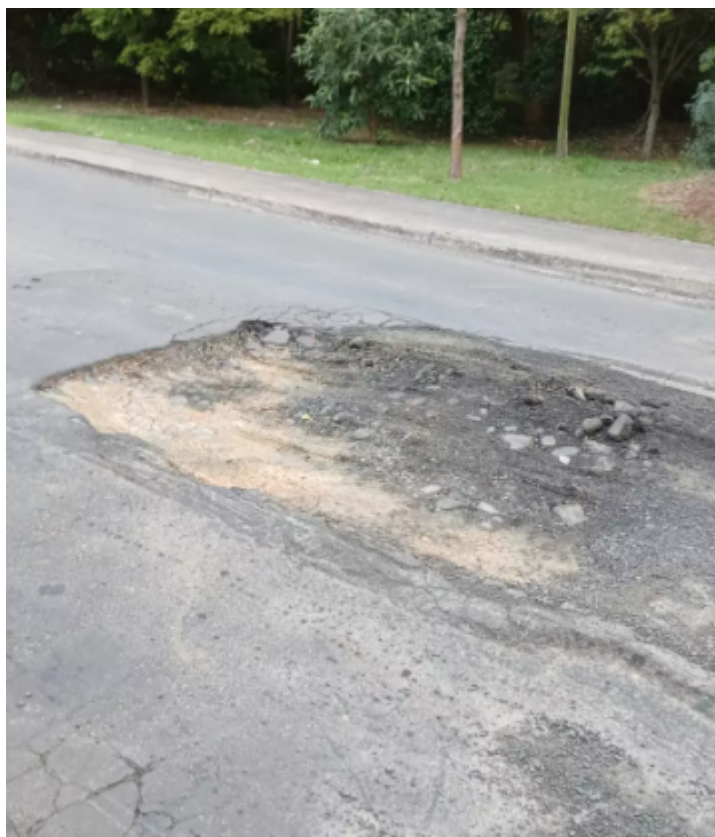
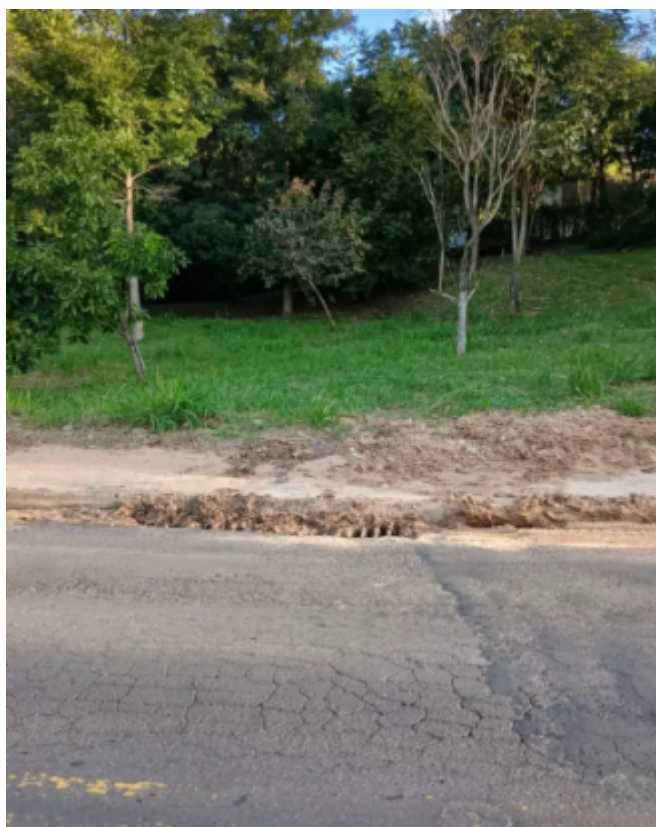
Conforme demonstram as imagens anexas, **há um trecho com significativa deterioração do pavimento, com perda da camada asfáltica e formação de uma extensa irregularidade na pista.** O problema está localizado em trecho de curva, circunstância que amplia a preocupação com a segurança dos usuários da via, principalmente motociclistas.

As imagens também demonstram **acúmulo de terra e resíduos junto à estrutura de drenagem**, situação que, segundo os munícipes, prejudica o escoamento das águas pluviais e provoca alagamento da via durante períodos de chuva. Nessas condições, além dos transtornos decorrentes do acúmulo de água, as irregularidades existentes no pavimento podem ficar menos visíveis aos condutores.

Diante da situação apresentada, mostra-se necessária a realização de vistoria e recuperação adequada do pavimento no trecho comprometido, bem como a limpeza e desobstrução do sistema de drenagem, verificando-se ainda a necessidade de outras intervenções para assegurar o correto escoamento das águas pluviais.
