## CÂMARA MUNICIPAL DE INDAIATUBA

INDICAÇÃO

INDICO, nos termos regimentais e após ouvida a Douta Casa, ao Exmo. Sr. Prefeito Municipal, providências junto à Secretaria competente, para que seja executada a seguinte medida de interesse público: construir calçamento para pedestres na quadra do Colégio Objetivo, do lado do lago.

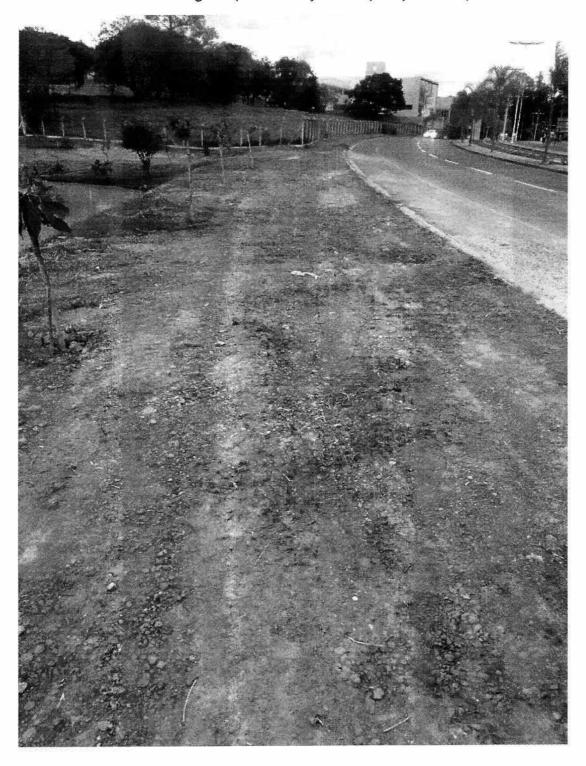
JUSTIFICO que a quadra do Colégio Objetivo, na Av. Engenheiro Fábio Roberto Barnabé, na Marginal direita do Córrego Barnabé no Jardim Esplanada, não tem calçada para pedestres, sendo que o mato avança no local em que serve de via para os transeuntes do local (vide imagens I e II).

Anexo - Imagem I (via sem calçamento para pedestres)

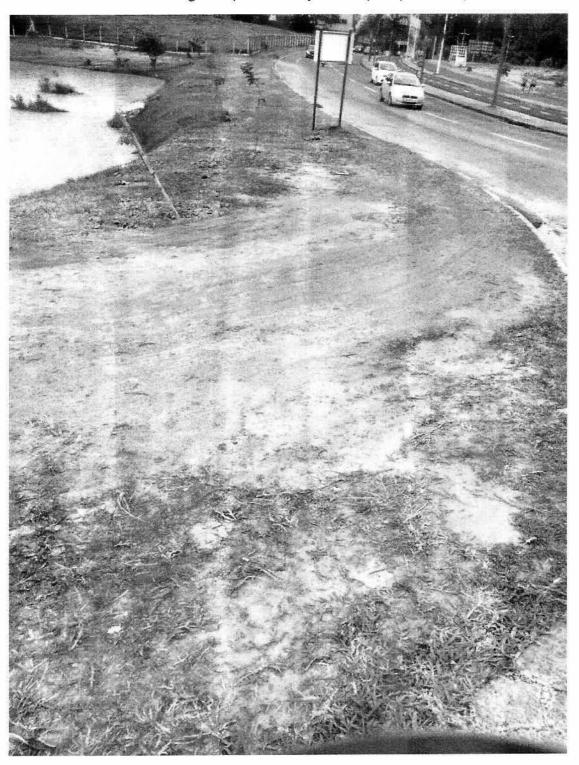
Anexo - Imagem II (via sem calçamento para pedestres)

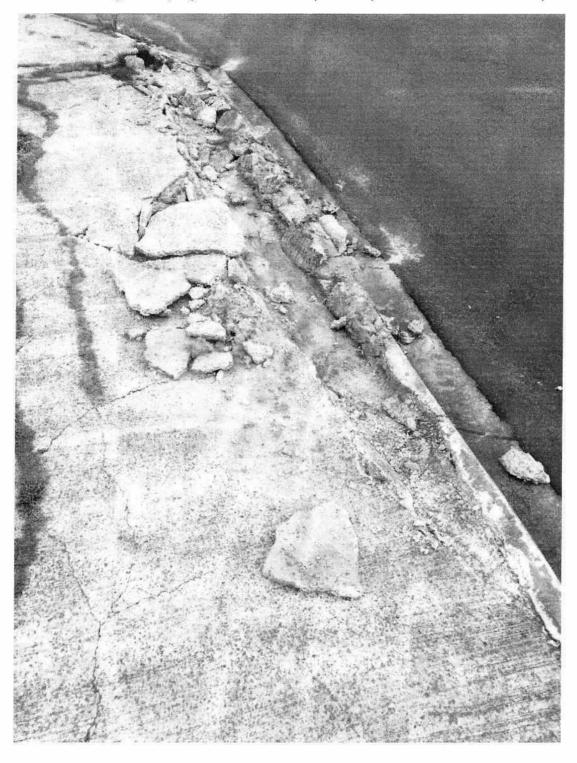
Já no início da Alameda José Almstalden, (na mesma quadra) a calçada foi danificada pelo equipamento utilizado para desassoreamento do lado, precisando ser reparada (conforme imagem III).

Anexo - Imagem III (calçamento destruído pela máquina de desassoreamento)
