## INDICAÇÃO 2023

*Indica ao Prefeito Municipal providências junto à Secretaria competente para adequar a rede de captação de água pluvial na Praça Luiz Narezzi e entorno, que se encontra insuficiente, causando transbordamento e gerando riscos e perigos.*

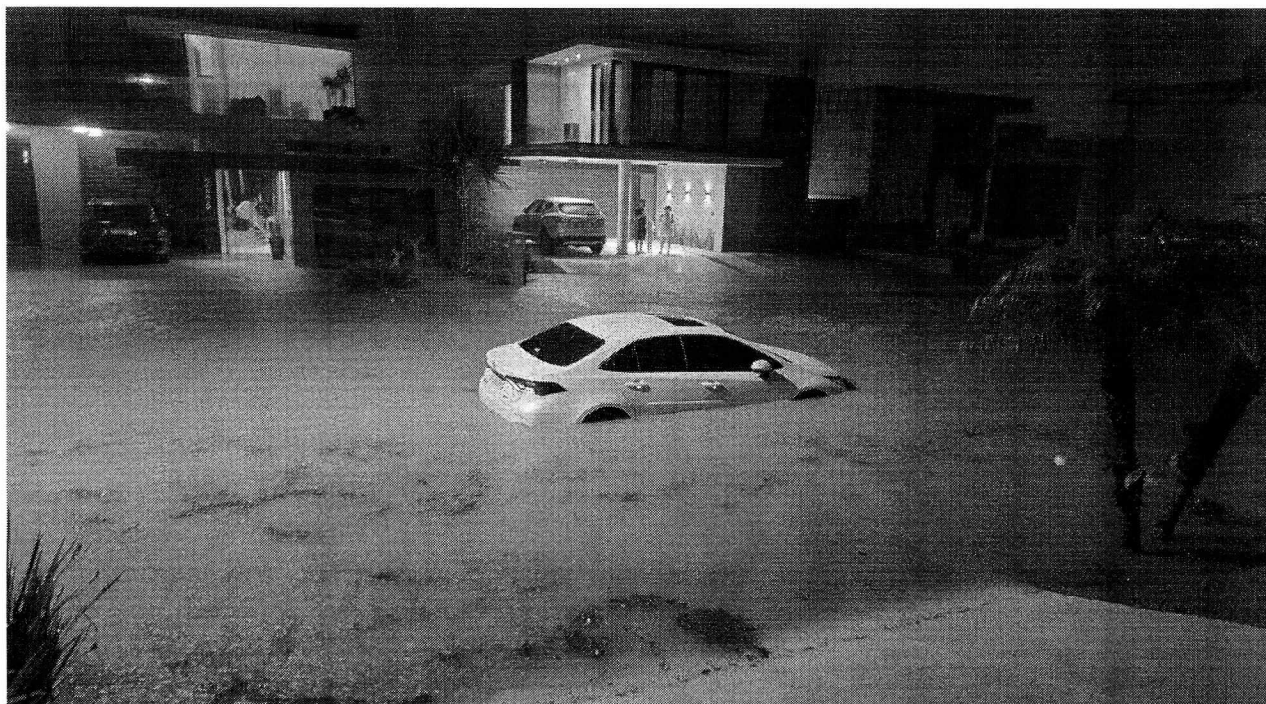
volume de água necessário, fazendo com que haja transbordamentos recorrentes, causando inundações na praça e entorno repetidamente. Inclusive, no dia 31/12/2022 o volume e pressão da água no muro que faz divisória com a praça foi tanta, que o rompeu, gerando prejuízo às residências e veículos dos moradores Residencial Duas Marias, conforme foto em anexo.

**ANEXO: imagem do dia 31/12/2022 no Residencial Duas Marias, após transbordamento das galerias e rompimento do muro divisório**
