# **CÂMARA MUNICIPAL DE INDAIATUBA**

## **‘INDICAÇÃO Nº 191/2023**

*Indica ao Prefeito Municipal junto ao departamento competente, um estudo de viabilidade para que seja feita a manutenção e reparos no asfalto localizado na Rua Guatemala no Parque Boa esperança.*

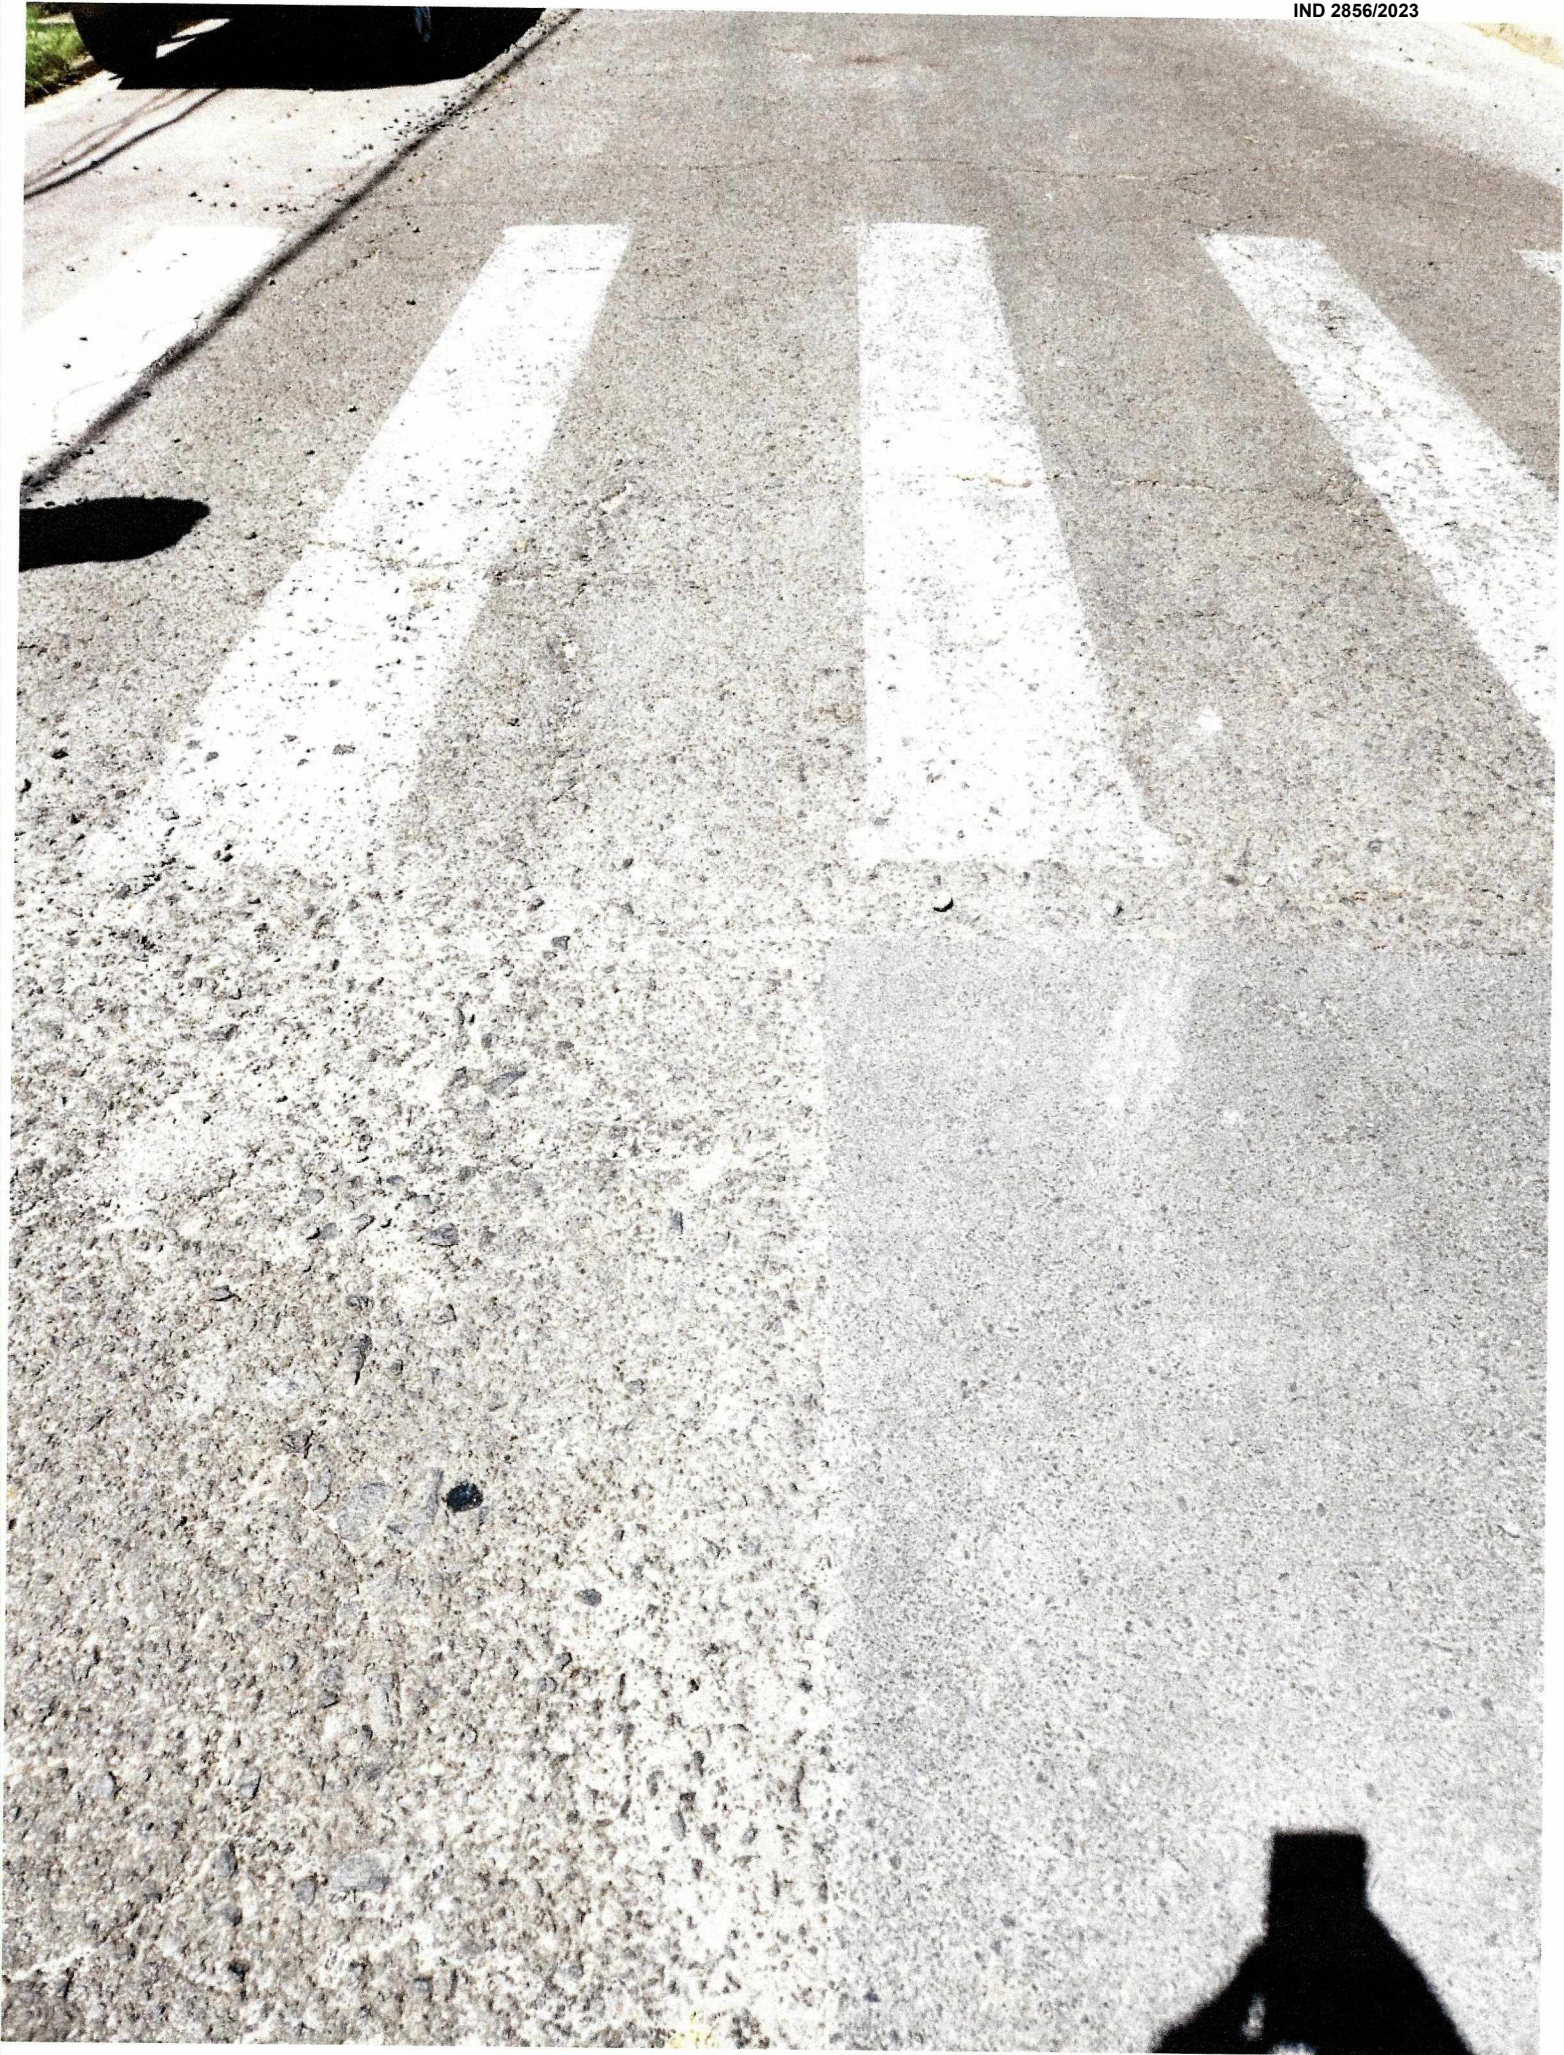
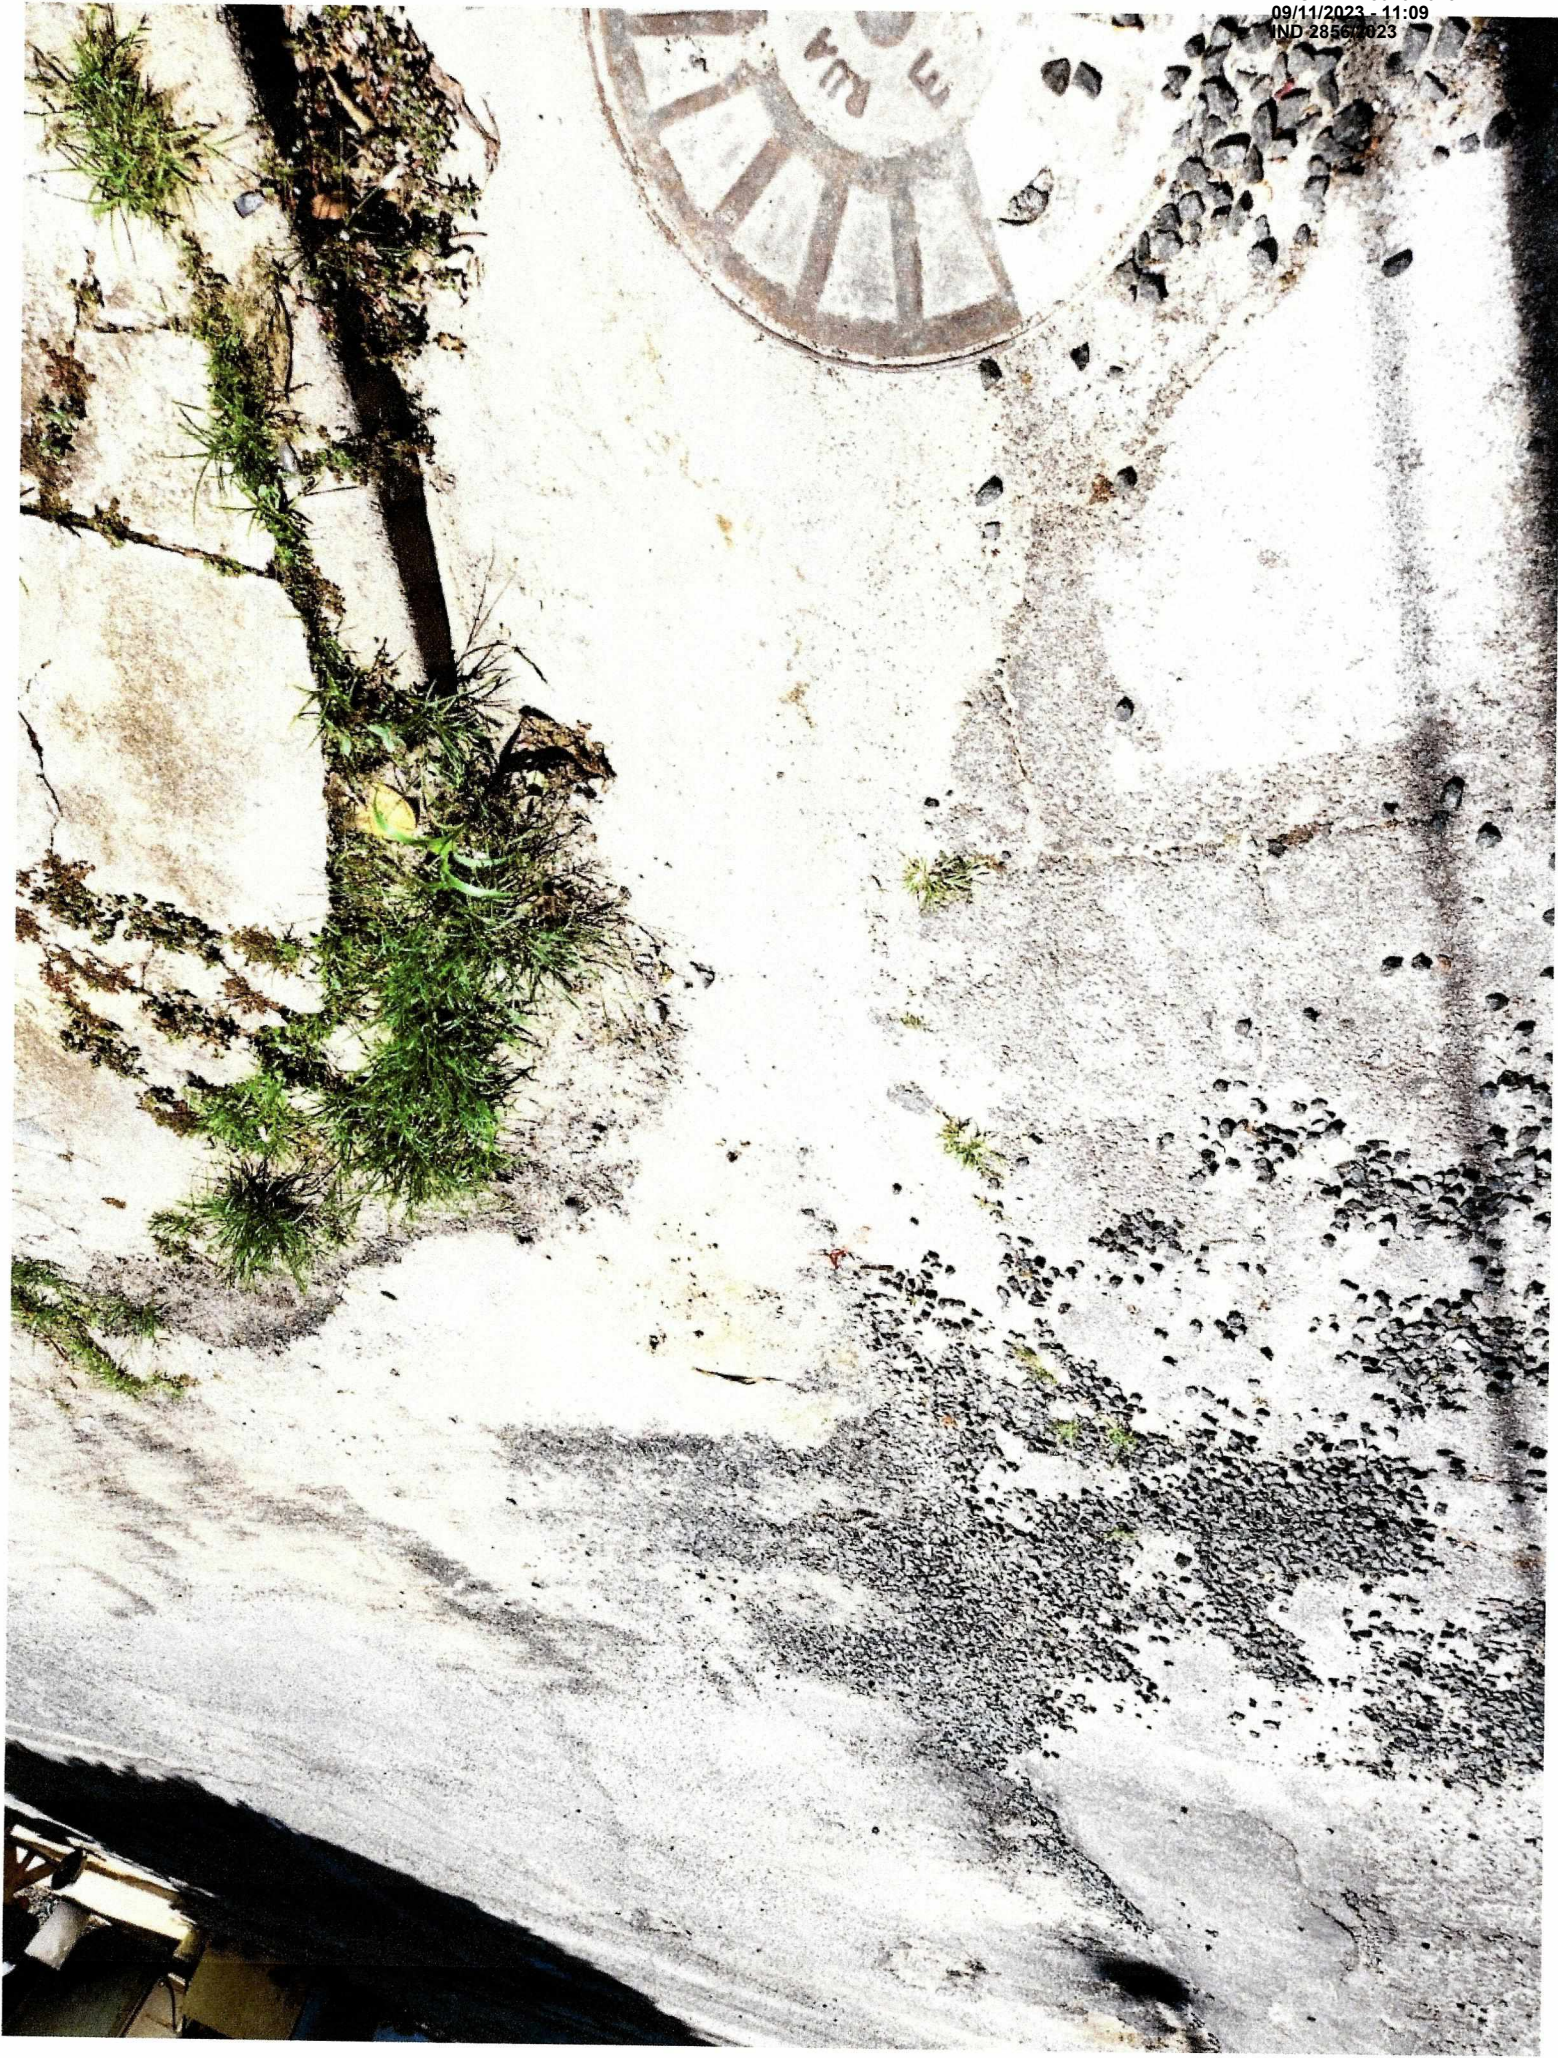
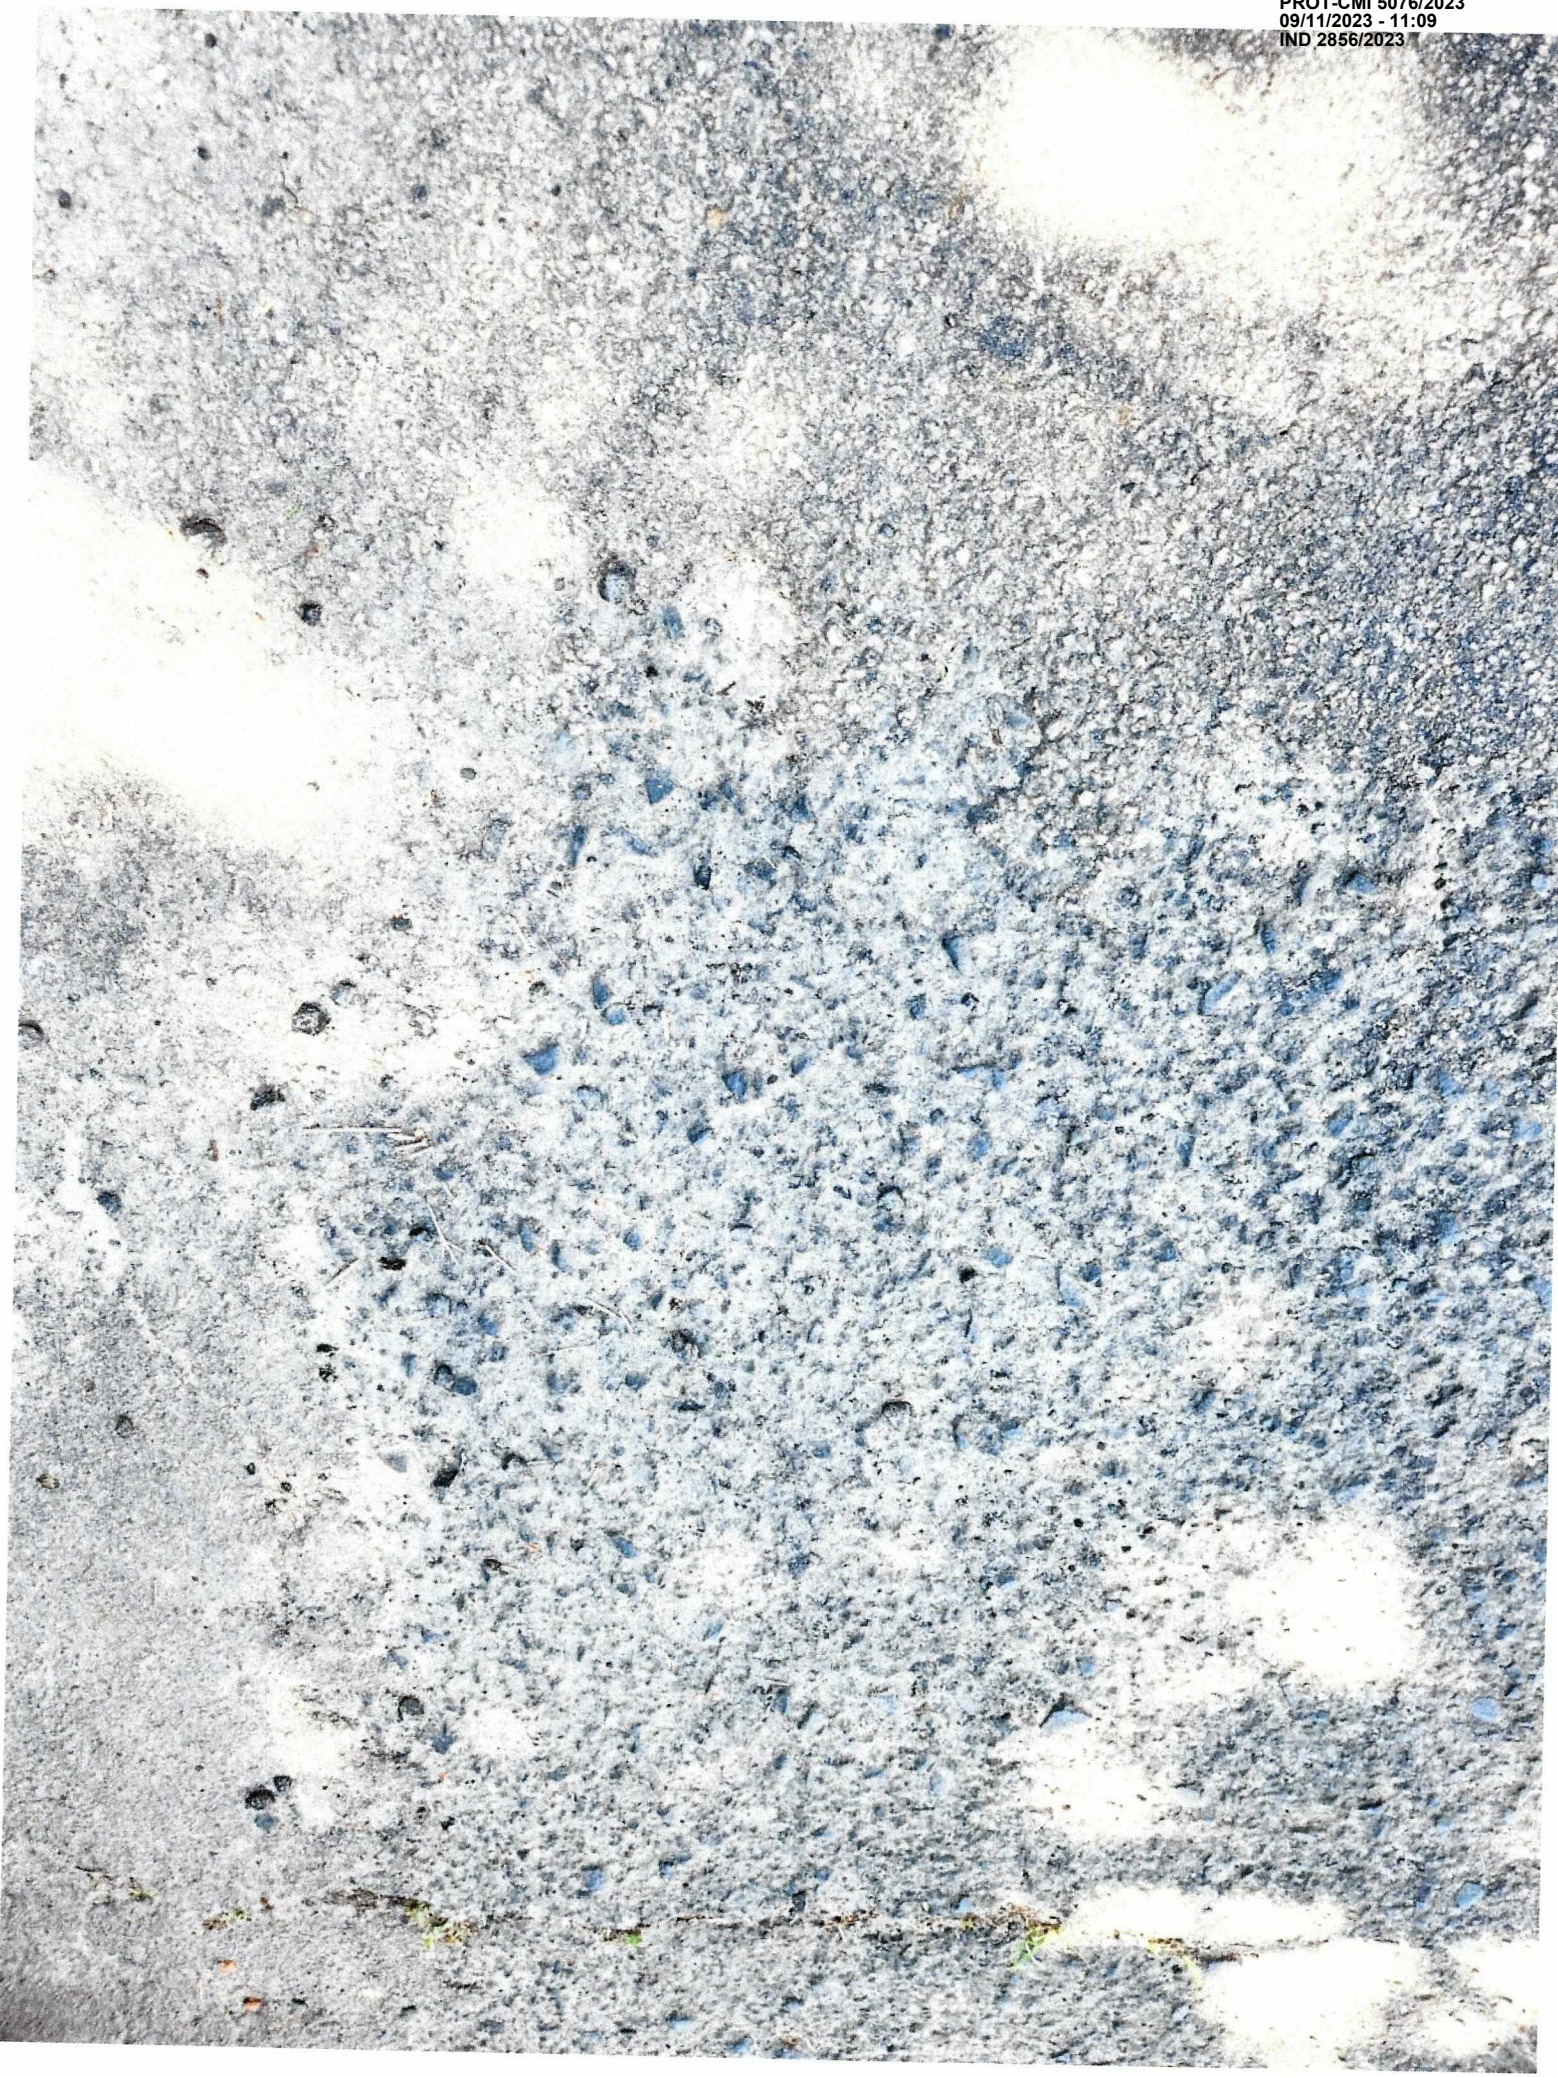
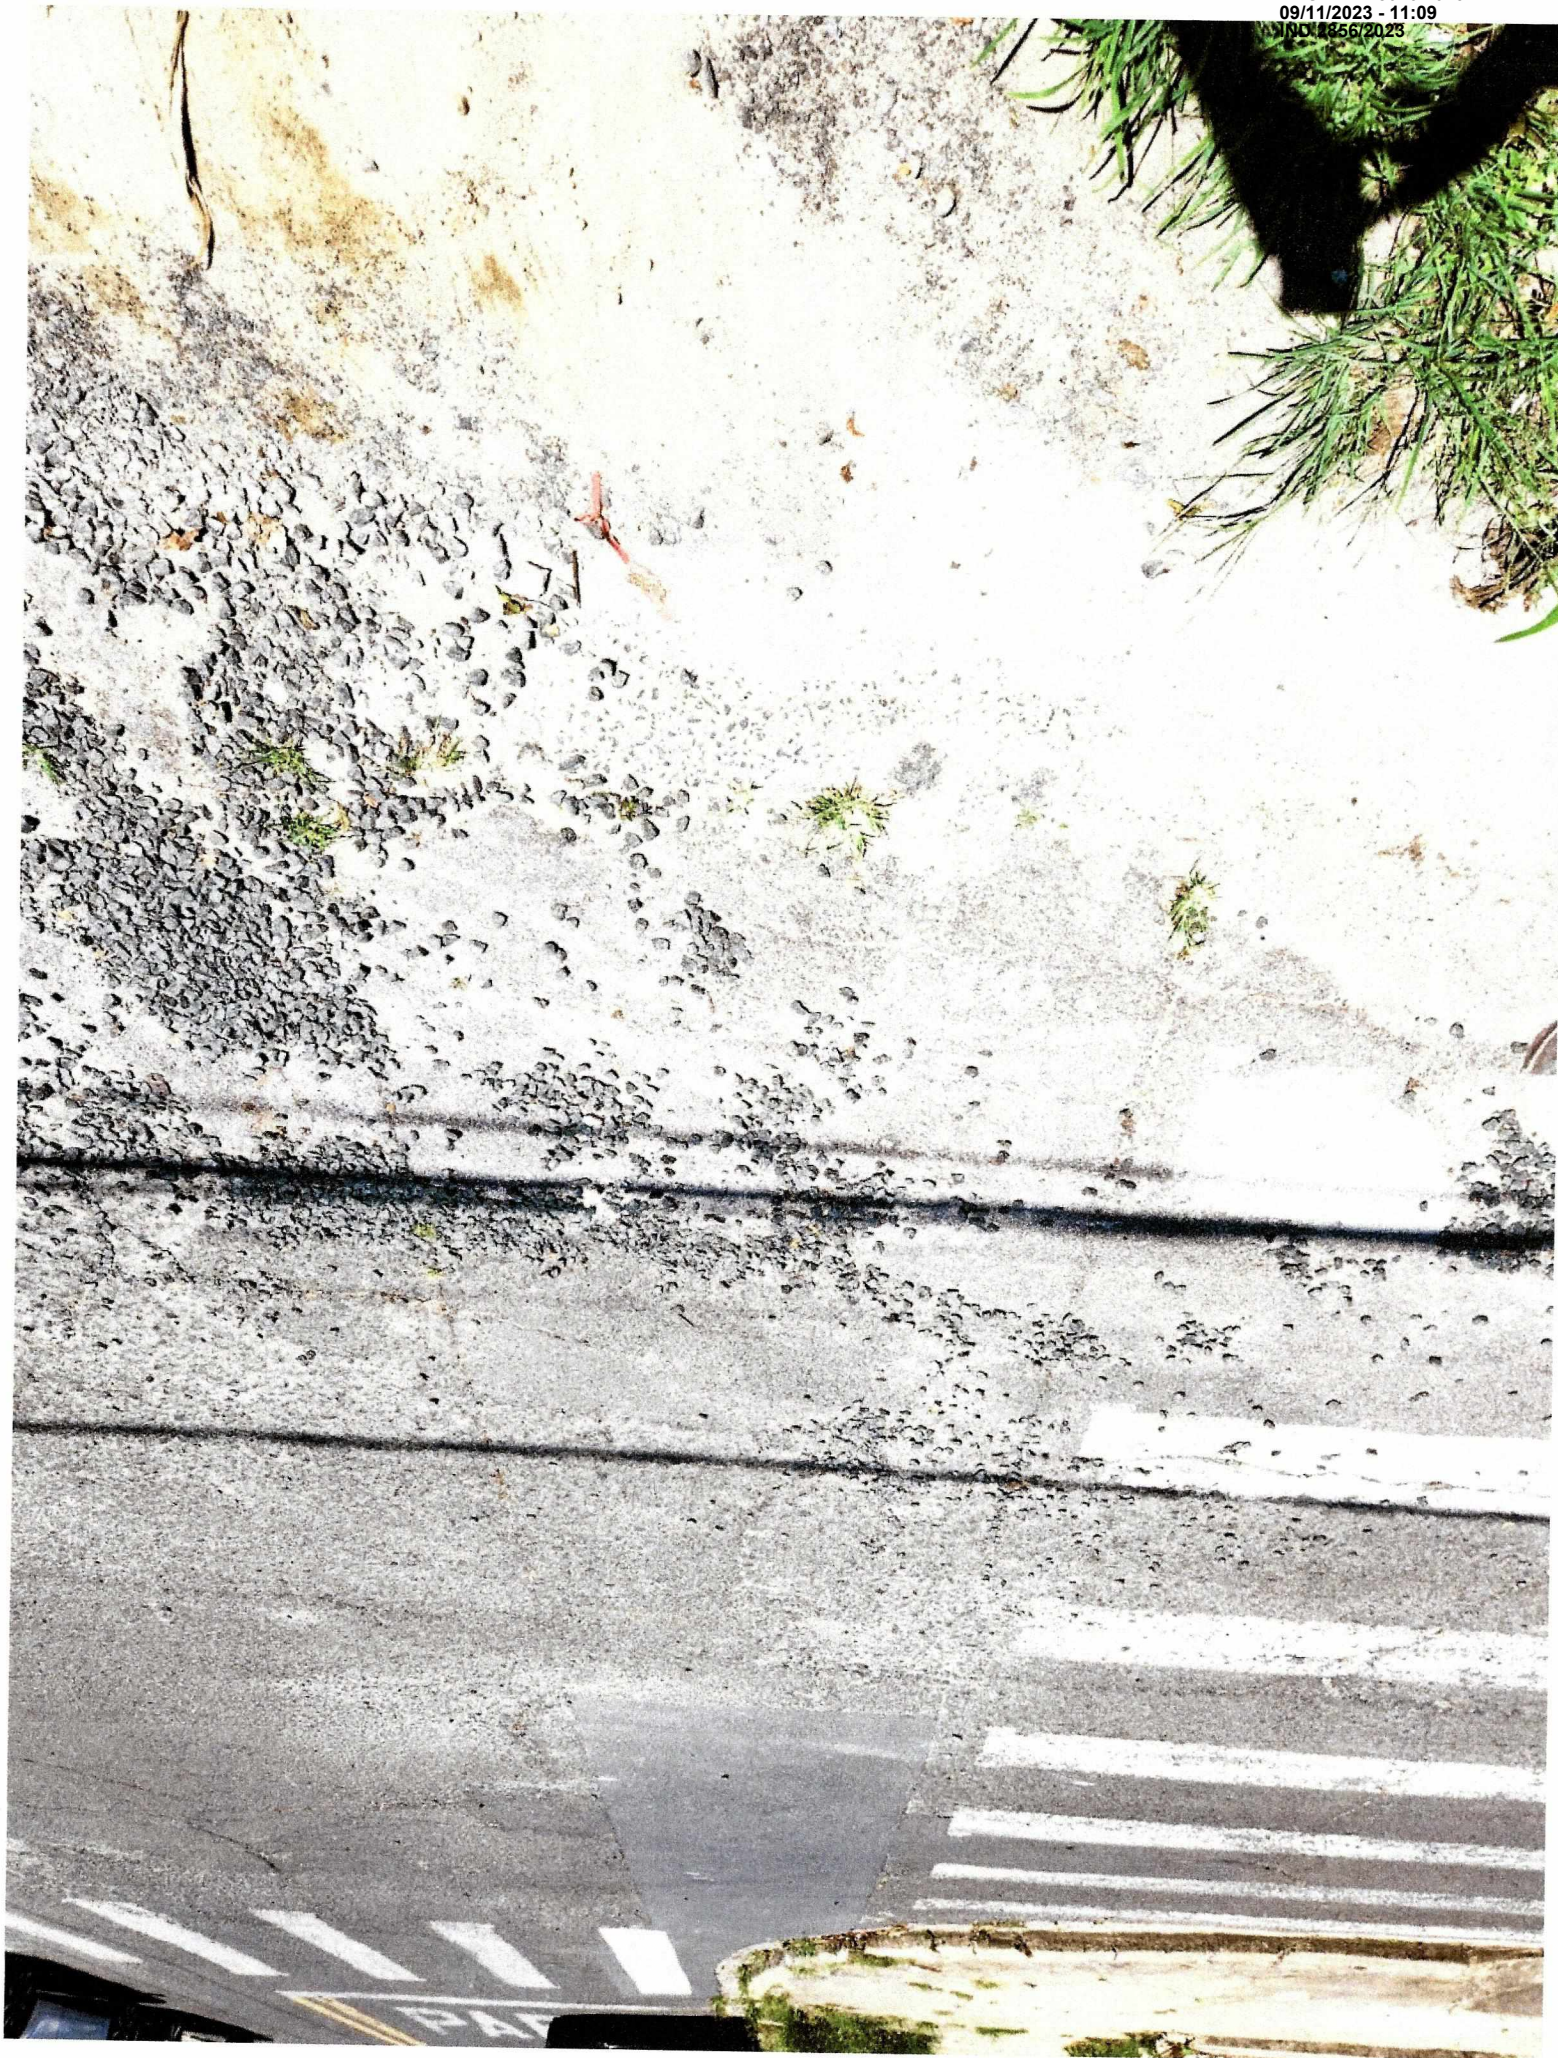
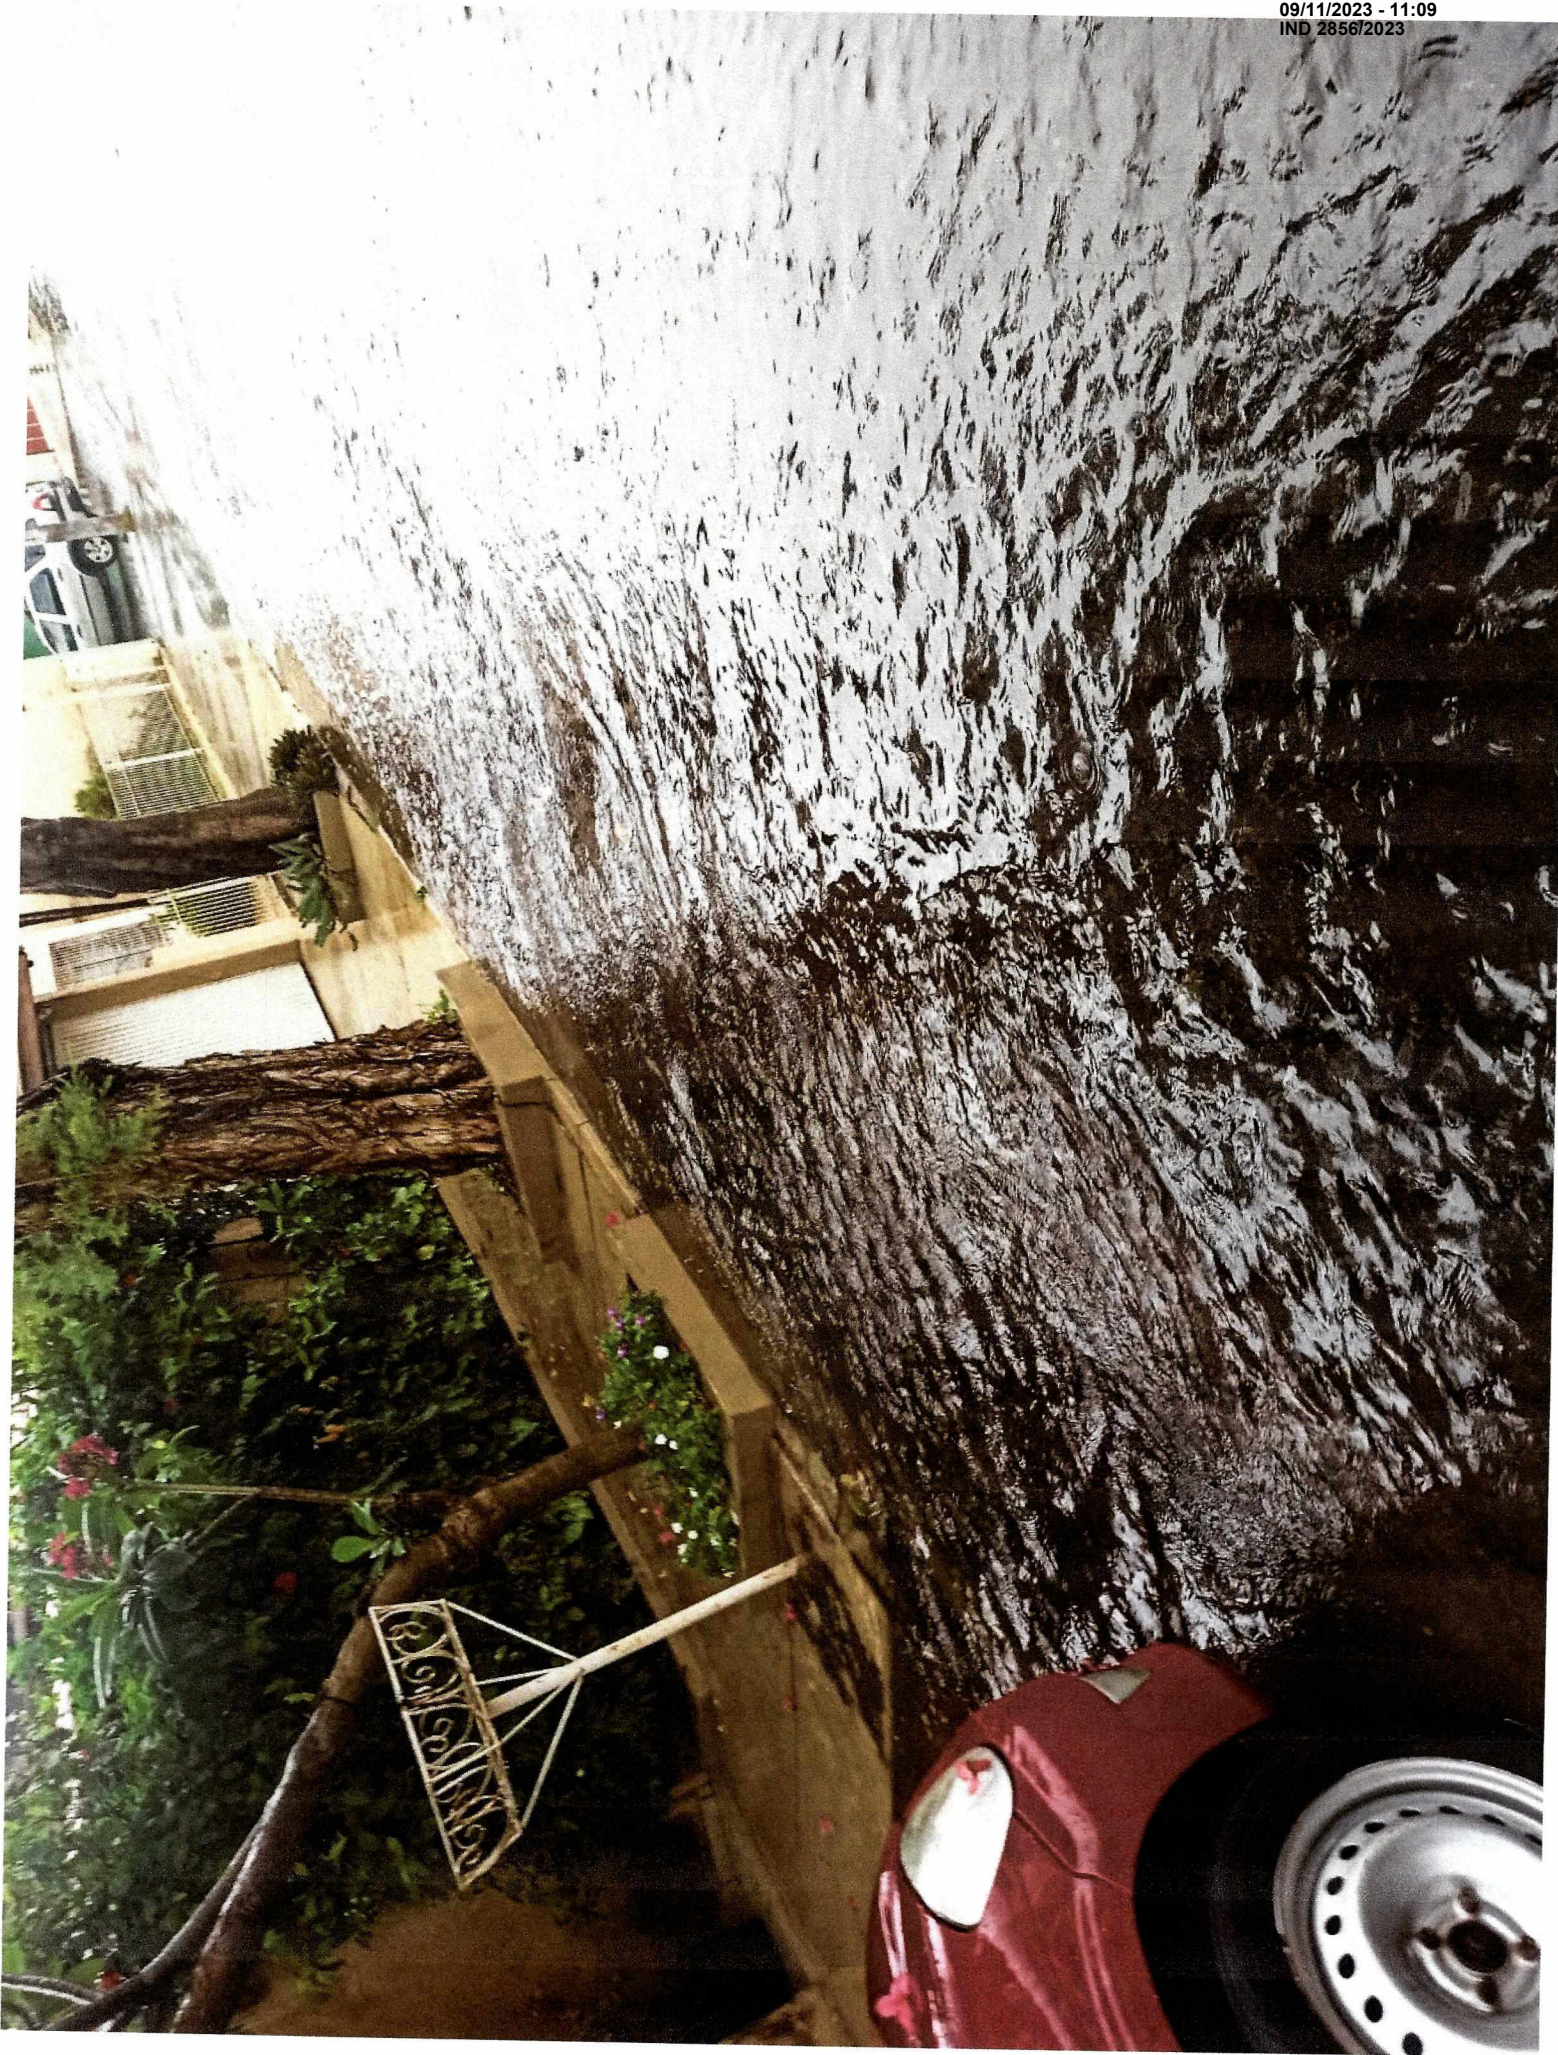
Em visita ao local, nos foi apresentado os seguintes problemas: está rua ainda está com seu primeiro asfalto, ou seja, totalmente desgastado com o tempo e já apresentando as pedras asfálticas (conforme foto); existem várias depressões no asfalto onde ocorre acúmulo de água terra e sujeiras (conforme foto); não existe escoamento de água pluvial uma vez que não possui tubulações com boca de lobo para captação da mesma (conforme foto); está rua é plana e acaba absorvendo toda água de chuva que vem das ruas acima devido à gravidade e também por não existirem nas esquinas valetas e nem boca de lobo ou algo que faça o desvio deste acesso (conforme foto); após as águas das chuvas que ficam acumulada baixam, fica um acúmulo de resíduos de lixo, sujeira e terra que vem dos outros quarteirões acima, obrigando os moradores a fazerem mutirões para limpeza da rua

(conforme foto); e por fim, devido às várias tentativas infrutíferas anteriores, os moradores apresentaram abaixo assinado na busca de soluções (conforme foto).

Nós, abaixo assinados, moradores da RUA GUATEMALA, bairro PARQUE BOA ESPERANÇA, INDAIATUBA, SP, **solicitamos uma CANALETA no cruzamento** da nossa quadra com a Rua 11 de junho, para o escoamento da água da chuva direto pela R. 11 de junho até o bueiro localizado mais abaixo. Note-se que na RUA GUATEMALA não existe bueiro. **O problema é que toda a água pluvial ou não vinda dos bairros Jardim América e Pq. Boa Esperança desagua na nossa quadra causando o afundamento do asfalto em frente às casas de nº 41, 48 e 38.** Além do mais, pela falta de drenagem, a água empoça na sarjeta ao lado esquerdo da casa nº 48, danificando o asfalto que margeia a sarjeta.
