INDICAÇÃO Nº 185/2023

Indica ao Prefeito Municipal junto ao departamento competente, um estudo de viabilidade para que seja feita a manutenção e reparos no asfalto localizado na esquina da Rua Cambuci com Rua Santo Amaro no Jd. Paulista II.

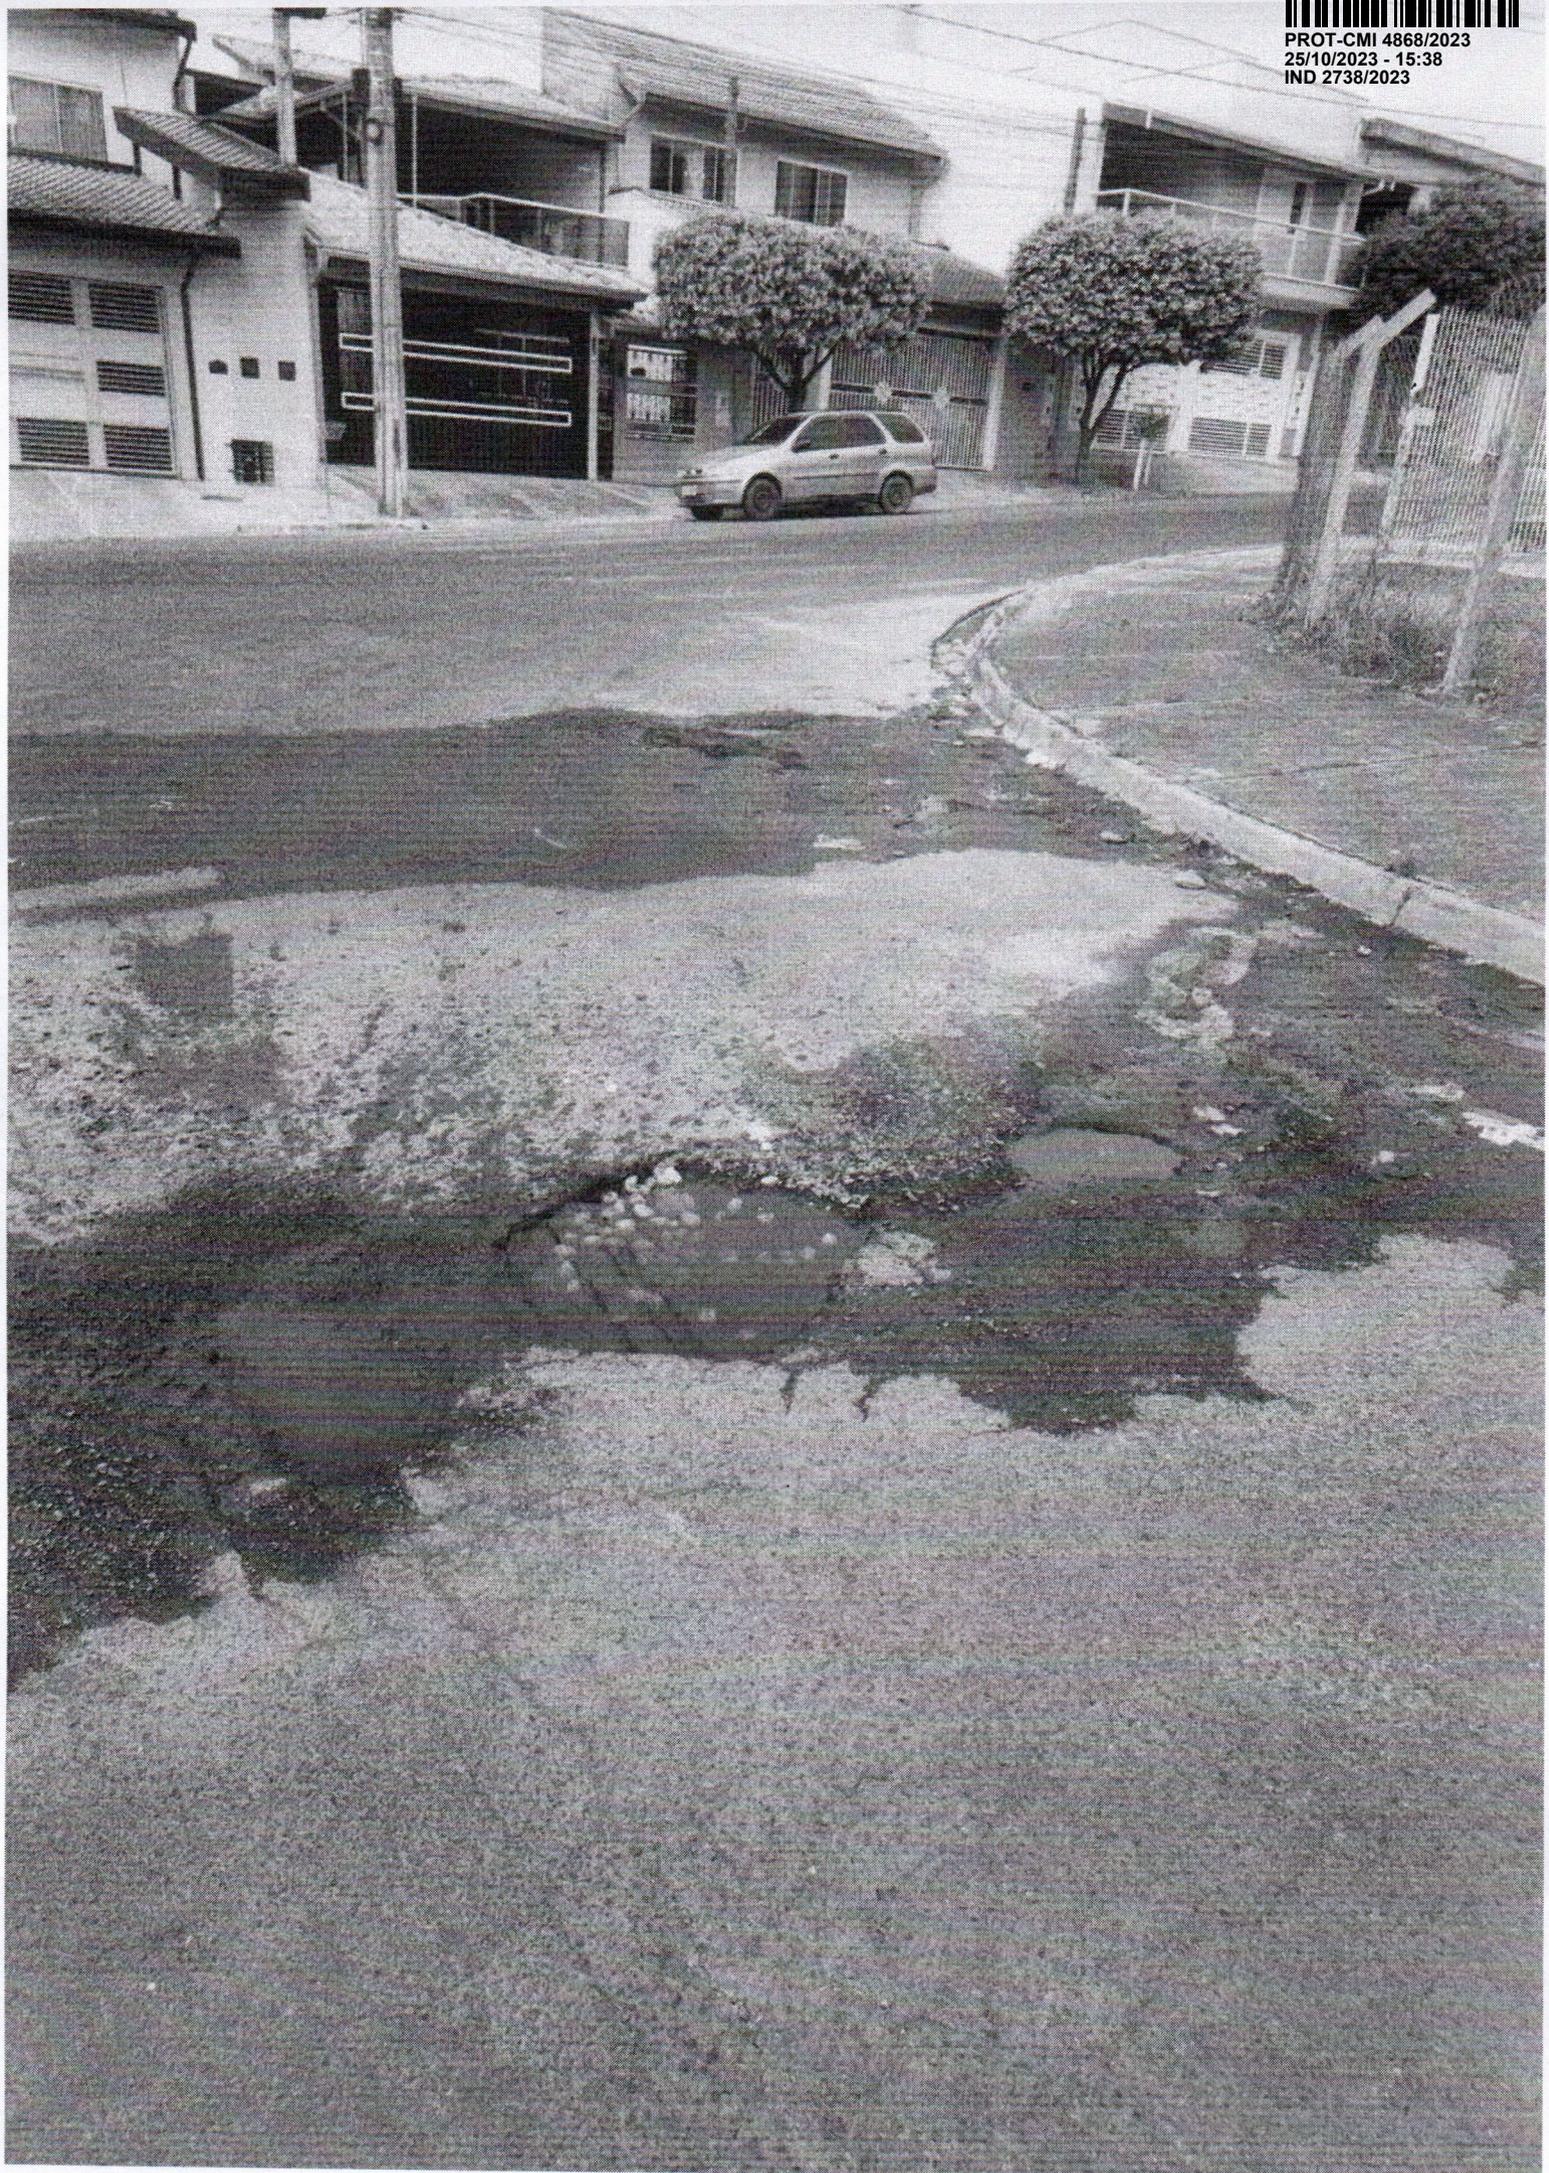
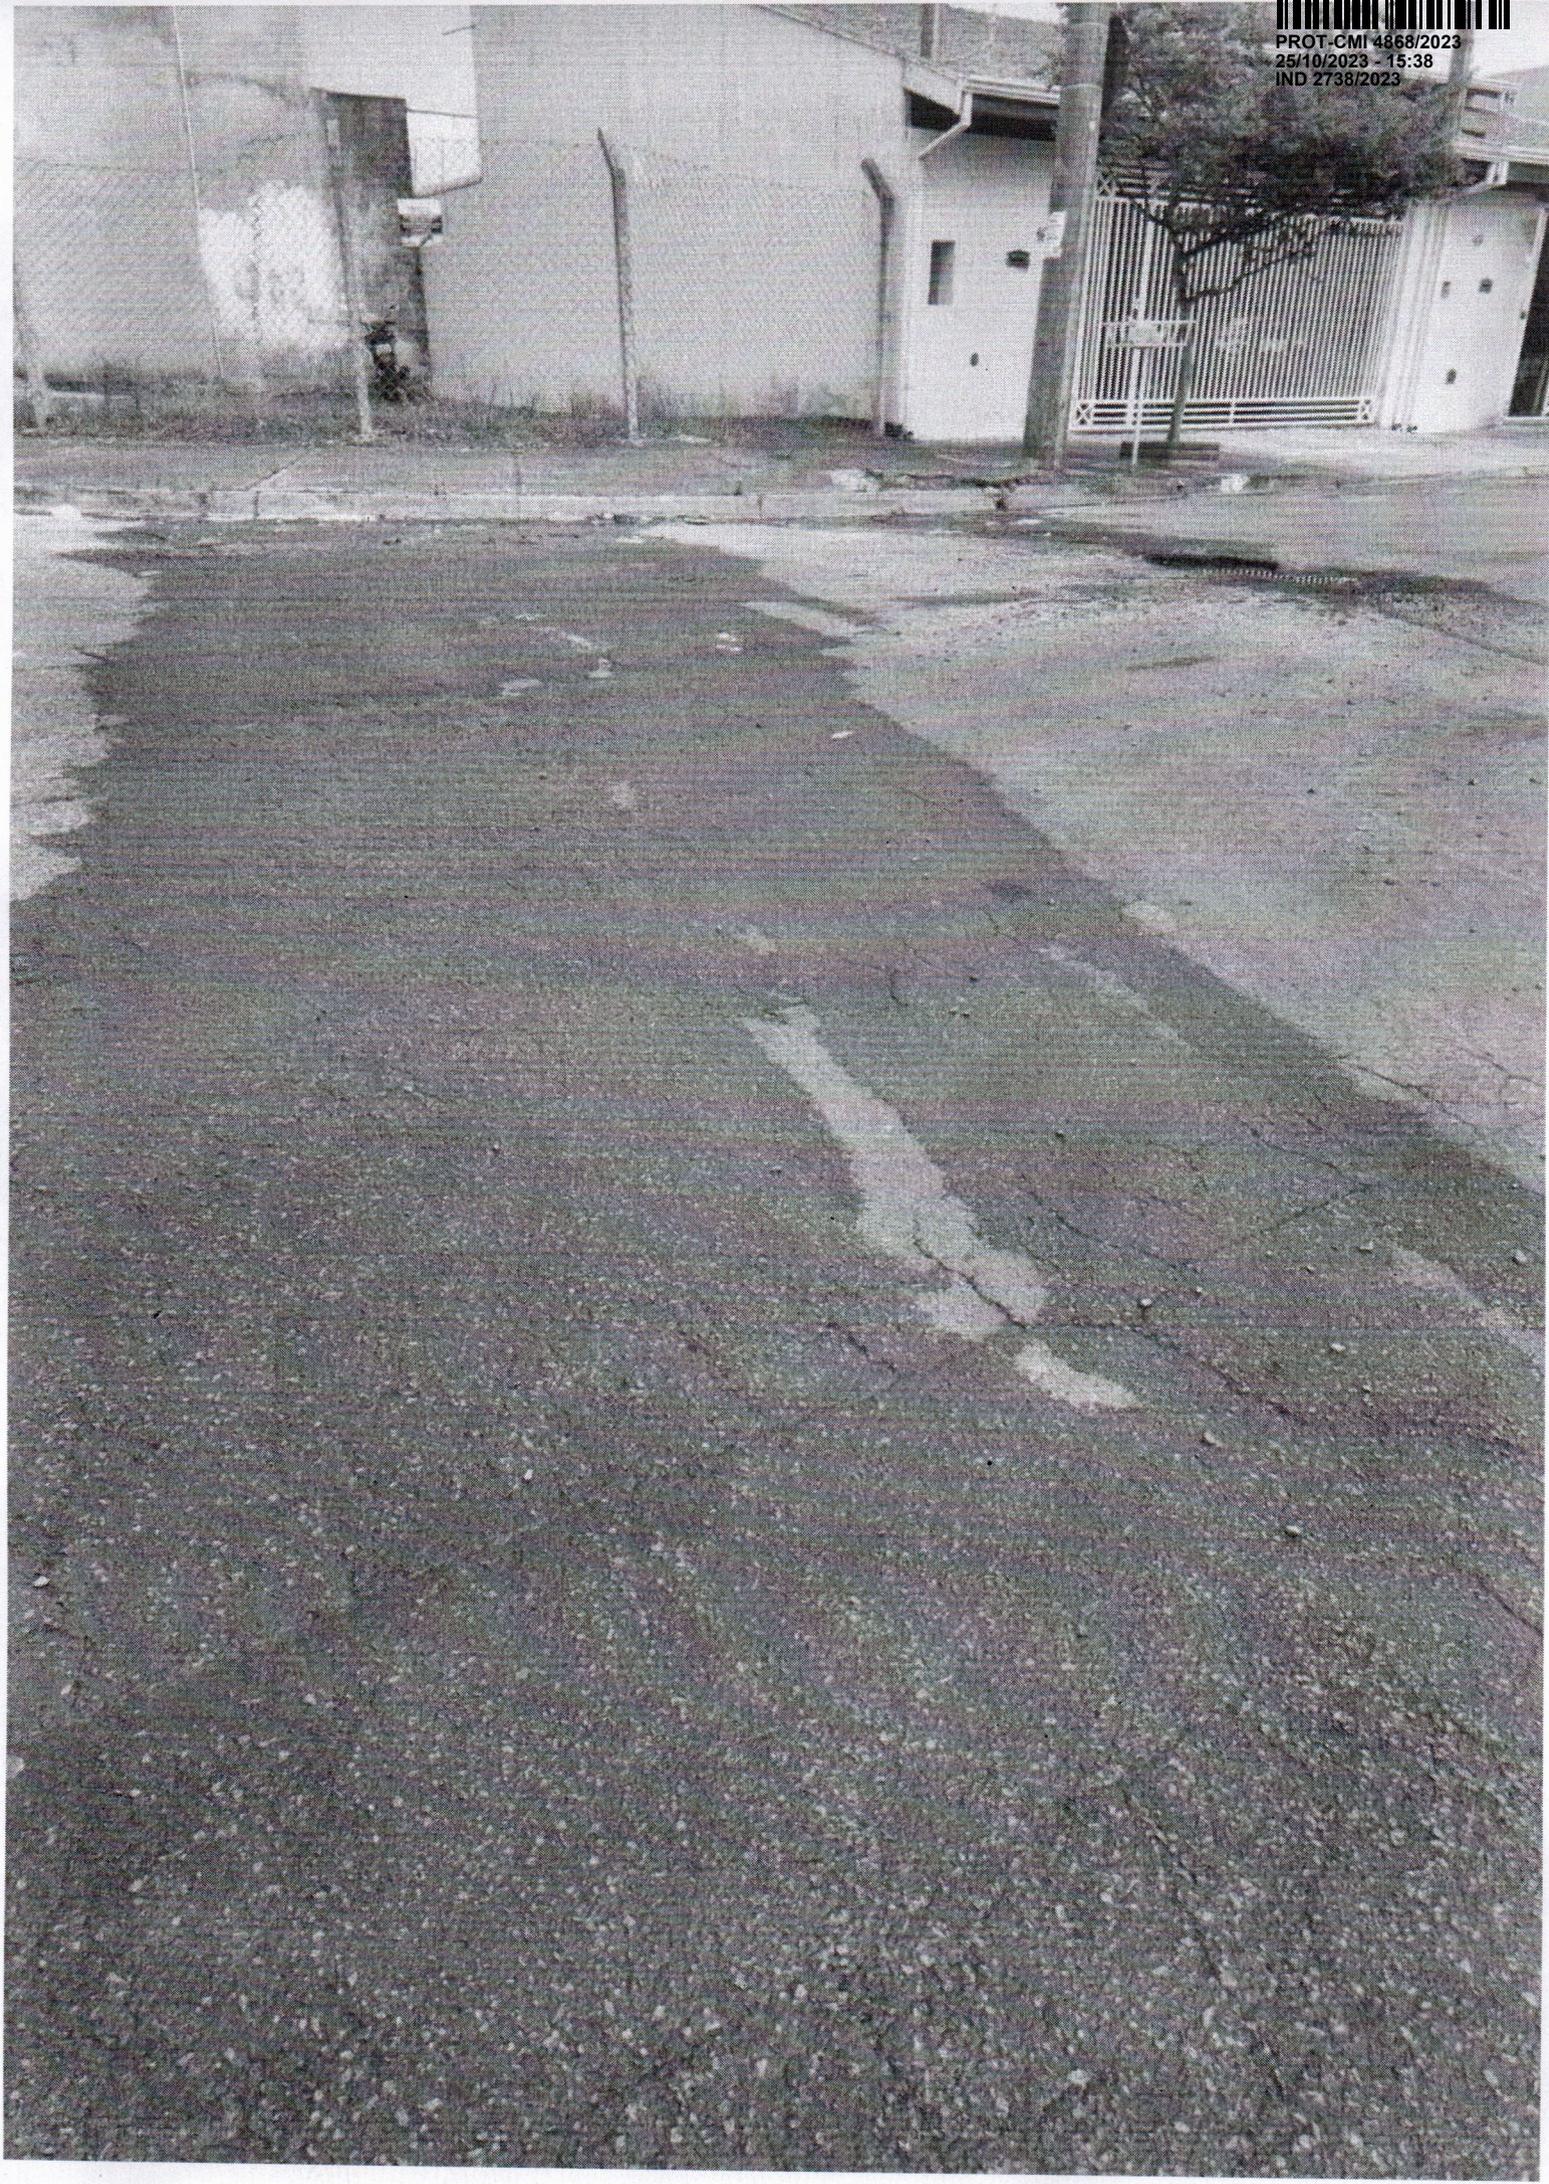
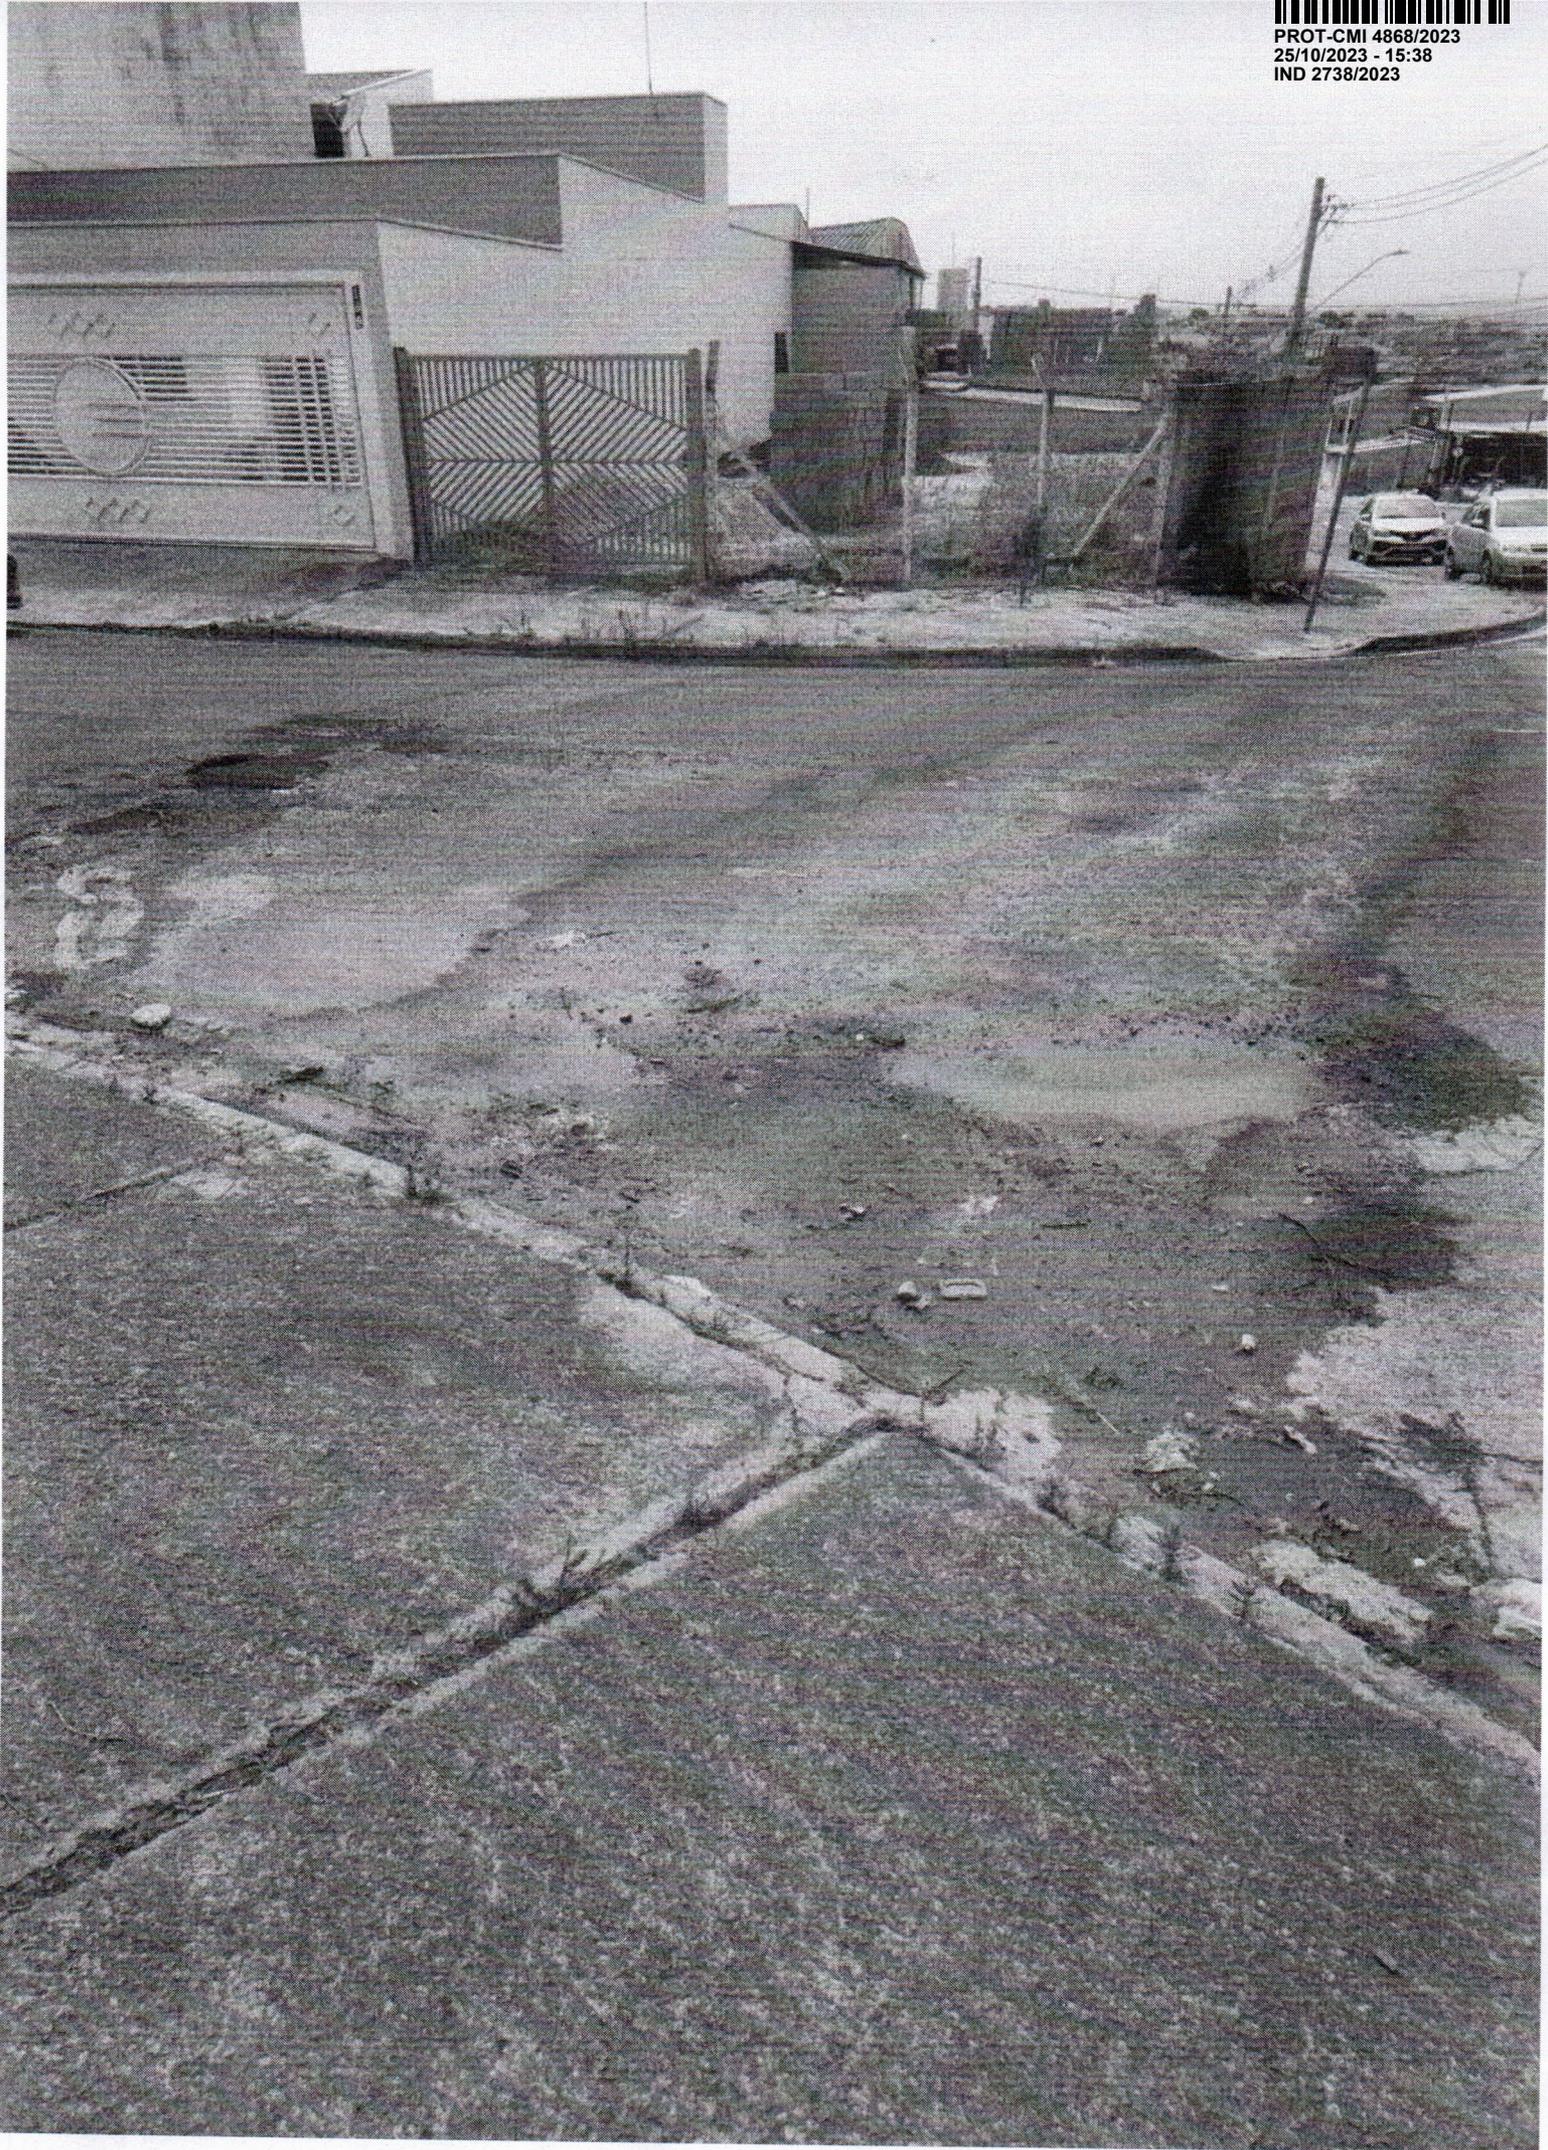
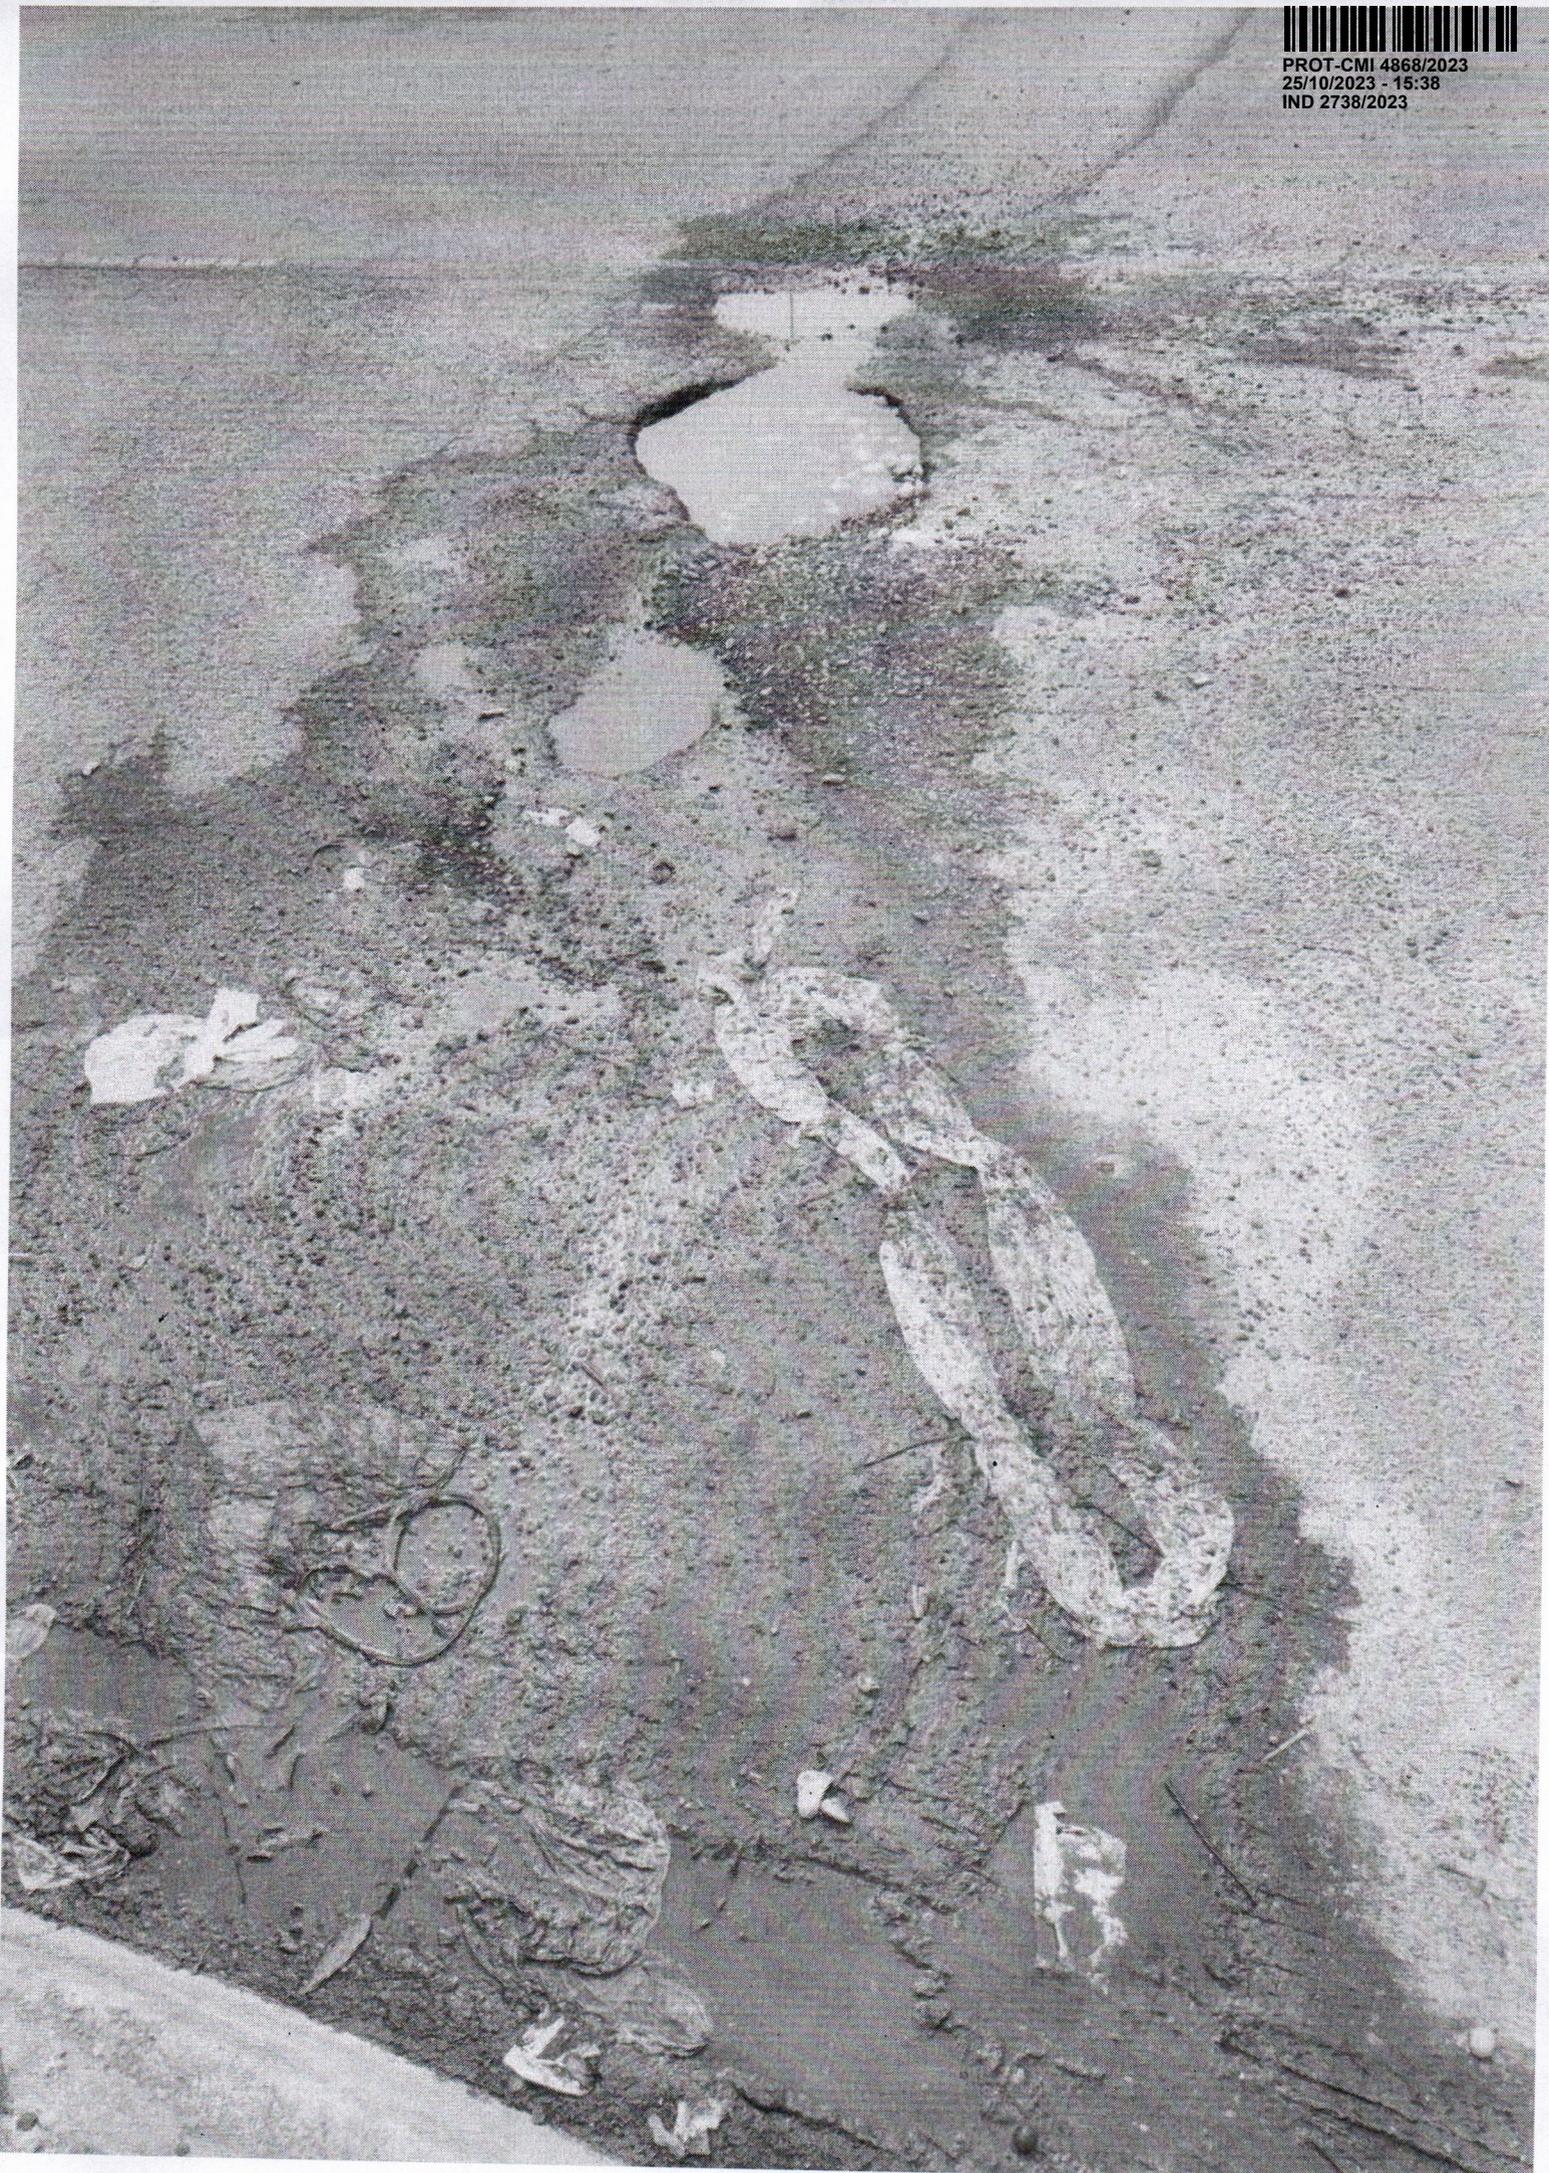
São inúmeras solicitações feitas por munícipes para que seja realizada a manutenção urgente do asfalto com tapa buraco e principalmente uma maneira de escoar a água que desce pela Rua, uma vez que o local não possui boca de lobo, fazendo com que a água sempre acabe esparramando por toda extensão desta esquina como se pode ver nas fotos em anexo, desta maneira há uma formação de limbo onde acaba ocasionando vários acidentes por conta de derrapagens dos veículos principalmente as motos.
