CÂMARA MUNICIPAL DE INDAIATUBA

INDICAÇÃO

Indica ao Poder Executivo Municipal que determine a vistoria técnica e providências quanto à infiltração, afundamento da via e danos estruturais na Rua Jundiáí, altura do nº 362, Bairro Vila Furlan.

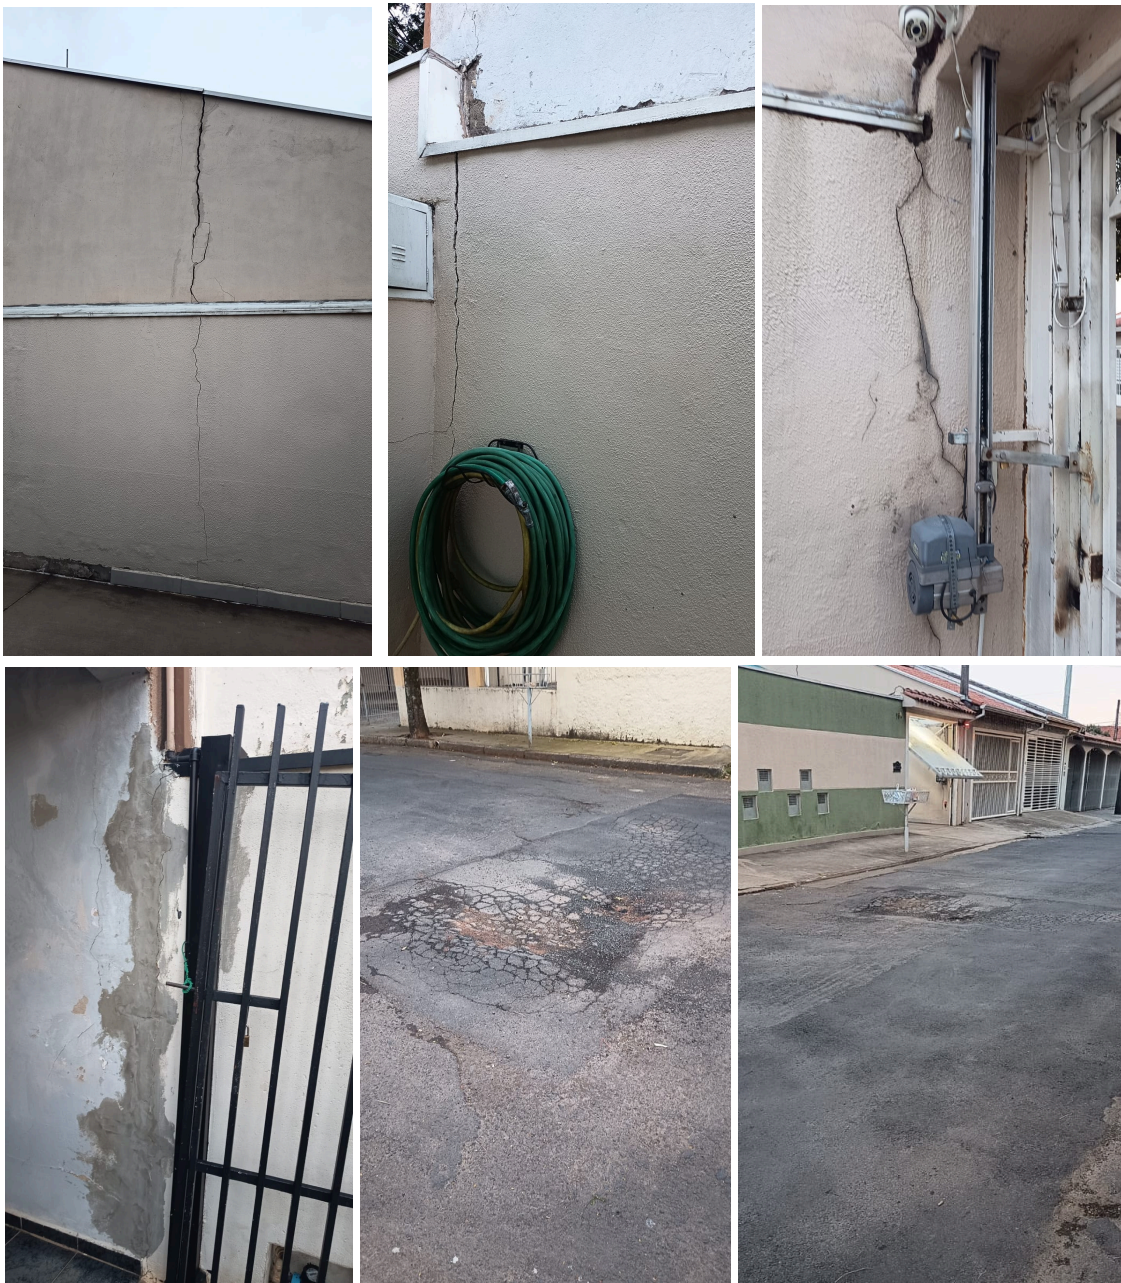
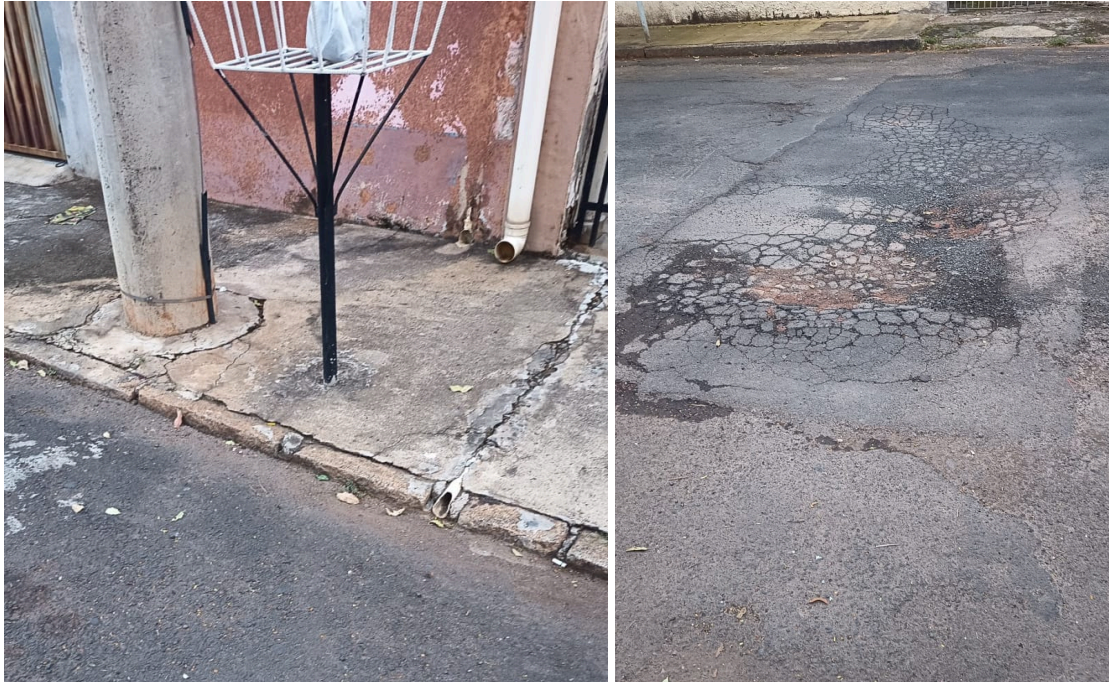
FOTOS DO LOCAL:

Moradores da Rua Jundiáí relatam que o local vem apresentando problemas recorrentes de infiltração e umidade excessiva na via pública, situação que persiste mesmo após diversas intervenções já realizadas no trecho.

Segundo os relatos, foram executados vários reparos no local, inclusive com abertura de escavações de grandes proporções, porém, o problema continua reaparecendo, com umidade constante emergindo pela rua e acúmulo de água junto à guia, especialmente em períodos de chuva, sem o devido escoamento.

Os moradores demonstram preocupação quanto à possibilidade de infiltração proveniente da rede do SAAE, uma vez que o solo estaria cedendo progressivamente, ocasionando rachaduras em muros, fissuras em residências vizinhas e comprometimento estrutural dos imóveis próximos.

Assim, considerando os relatos de infiltração contínua, afundamento da via, danos aos imóveis e a necessidade de preservação da segurança e da infraestrutura pública, **INDICO** que a Administração Municipal realize vistoria técnica urgente no local e adote as providências necessárias para solução definitiva do problema.
