CÂMARA MUNICIPAL DE INDAIATUBA

INDICAÇÃO

Indica ao Prefeito Municipal a regularização da sinalização horizontal das lombadas no município de Indaiatuba.

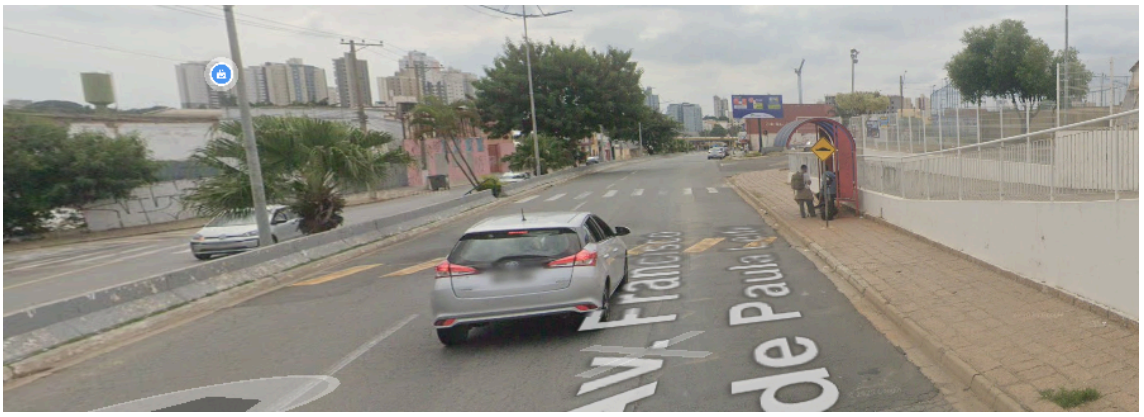
FOTOS DAS LOMBADAS

De acordo com análise técnica recente, constatou-se que no município de Indaiatuba diversas lombadas encontram-se **sinalizadas somente em uma de suas rampas**, descumprindo as normas vigentes. O Manual determina que a pintura deve estar presente **em ambas as rampas (subida e descida)**, assegurando a devida visibilidade tanto de dia quanto à noite.

Além disso, recebemos **reclamações de moradores de bairros que relataram trincas e rachaduras em paredes de suas casas após a implantação de determinadas lombadas**, especialmente em vias locais. A situação é agravada em ruas que recebem o tráfego de veículos pesados, como caminhões de grande porte que circulam diariamente, a exemplo da **Rua Dr. Adib Pedro**, onde a vibração excessiva causada pelo impacto nas

- A **regularização imediata da sinalização horizontal de todas as lombadas**, com pintura em ambas as rampas;

- A **revisão técnica das lombadas já implantadas**, especialmente nas vias locais, corrigindo os casos em que foram adotados padrões inadequados, como o uso da lombada Tipo B em locais por onde passam ônibus do transporte coletivo;

- A devida análise das vias que recebem tráfego pesado, como a **Rua Dr. Adib Pedro**, com adequação dos dispositivos instalados para evitar danos em residências e na própria via;
